# Low-alpha 0.3 a Progress

Hiroshi Ito  
2018.02.06

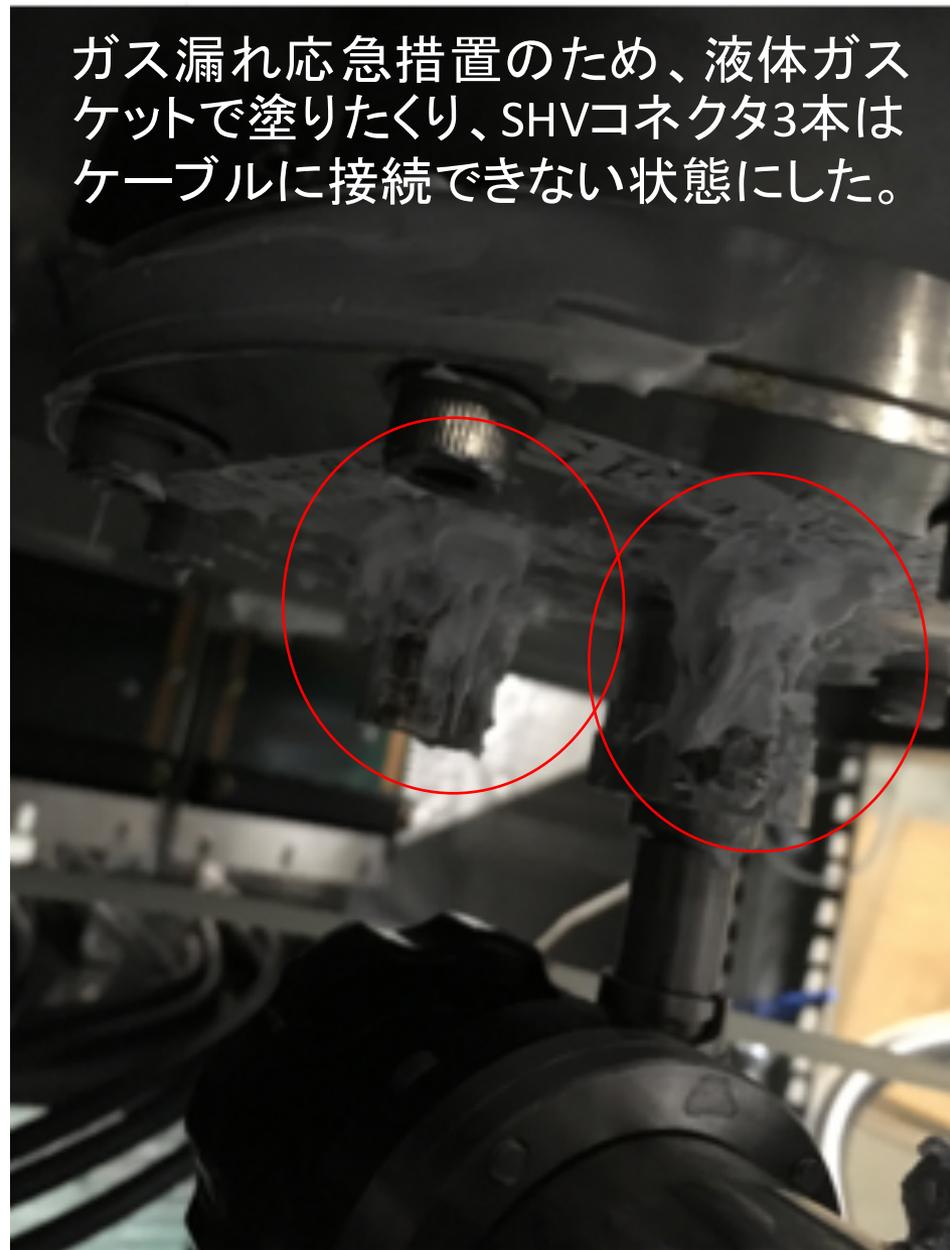
ガス漏れ応急措置のため、液体ガスケットで塗りたくり、SHVコネクタ3本はケーブルに接続できない状態にした。

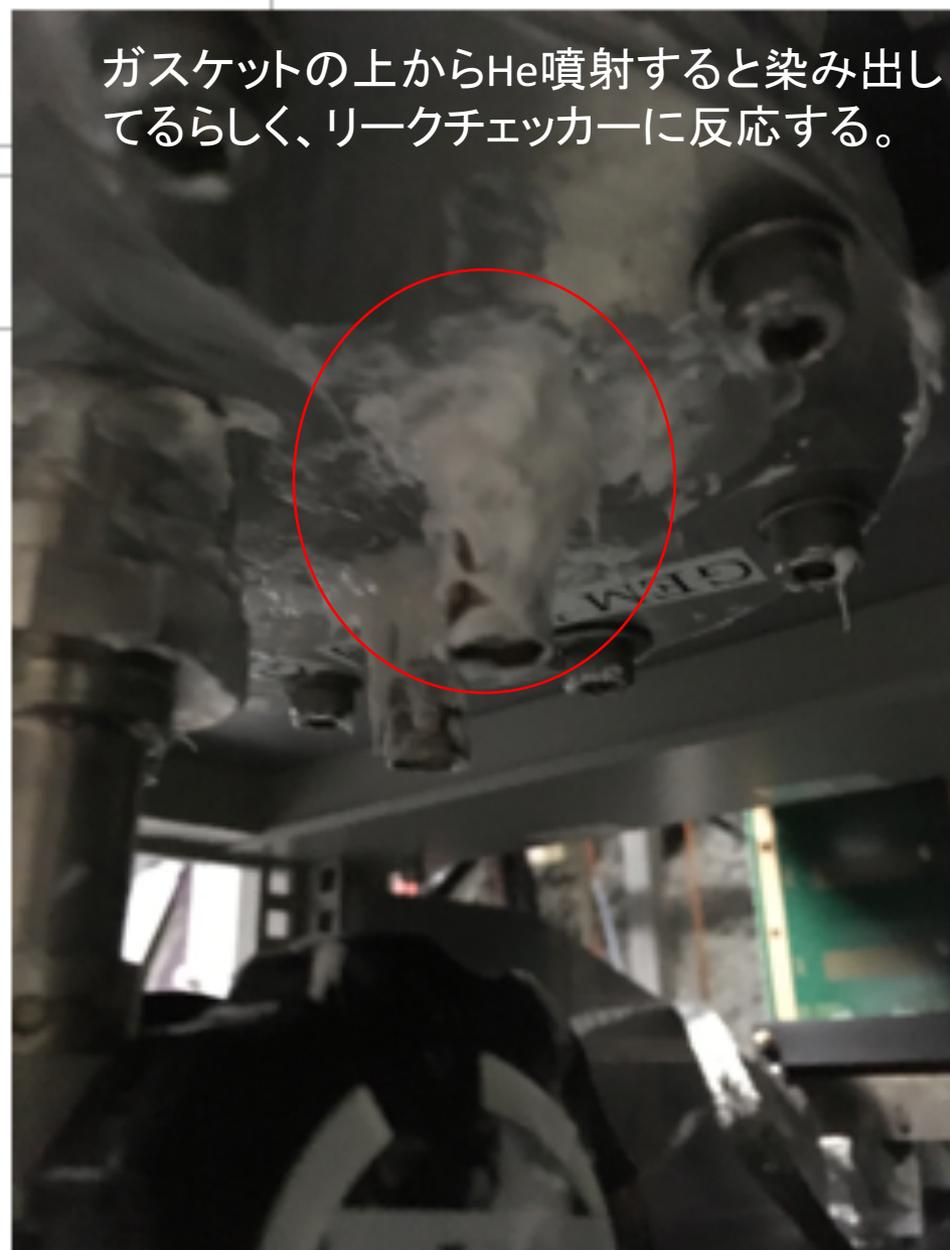
ガスケットの上からHe噴射すると染み出してるらしく、リークチェッカーに反応する。

- リーク箇所の塞ぎをスリーボンド液状ガスケット1211を使ったのが問題かも？オイルコンパウンド・シリコーンHIVACを使用したらどうか。
- 口コミでHIVACは10-100 Paまで耐えられたらしい

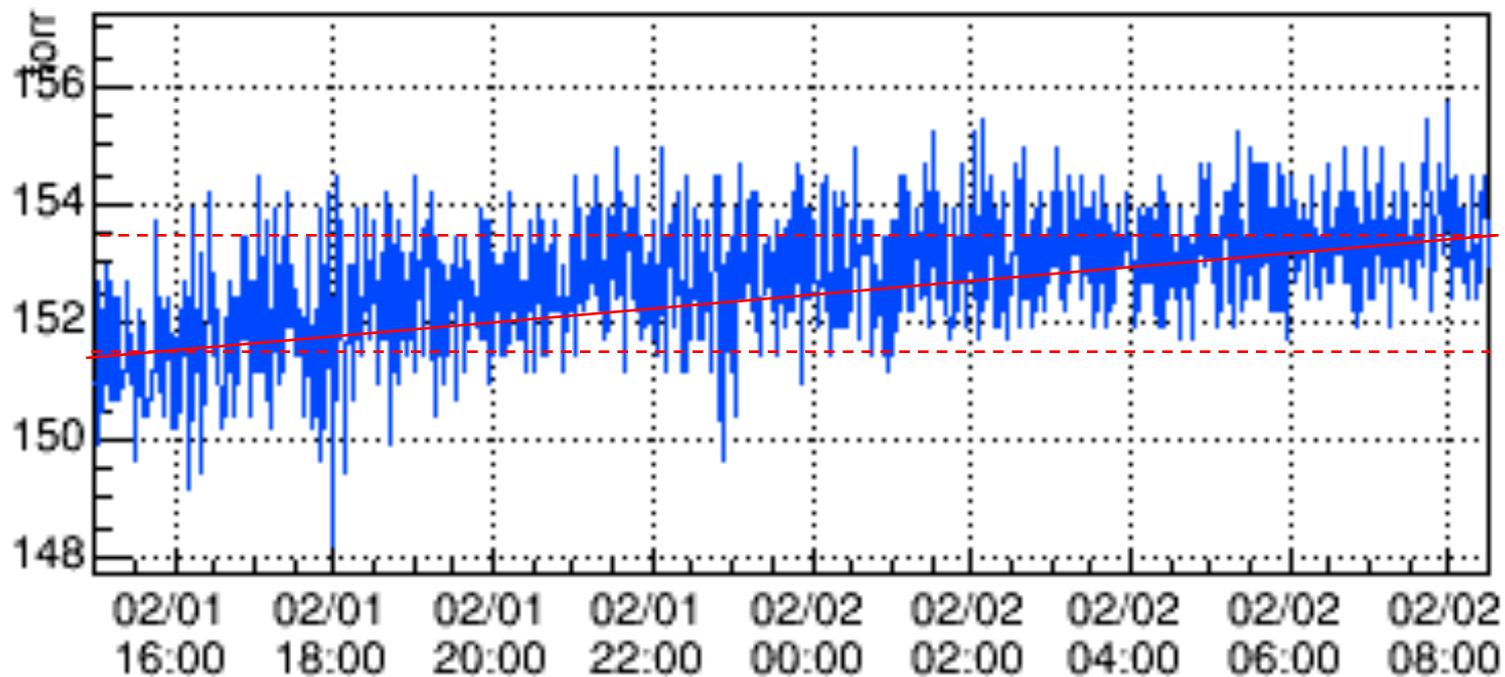
## ガス圧チェック

151.5 -> 153.5 torr

2 torr/17.5 h

=>2.74 torr/day

まだ漏れがありそう

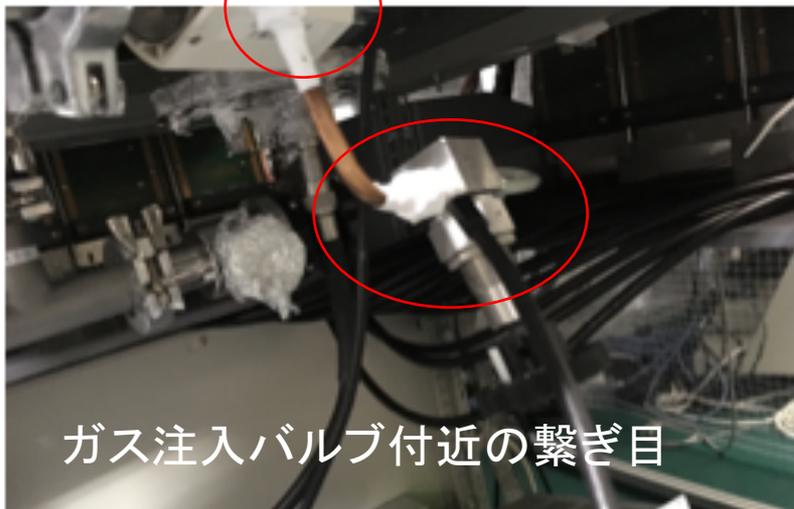
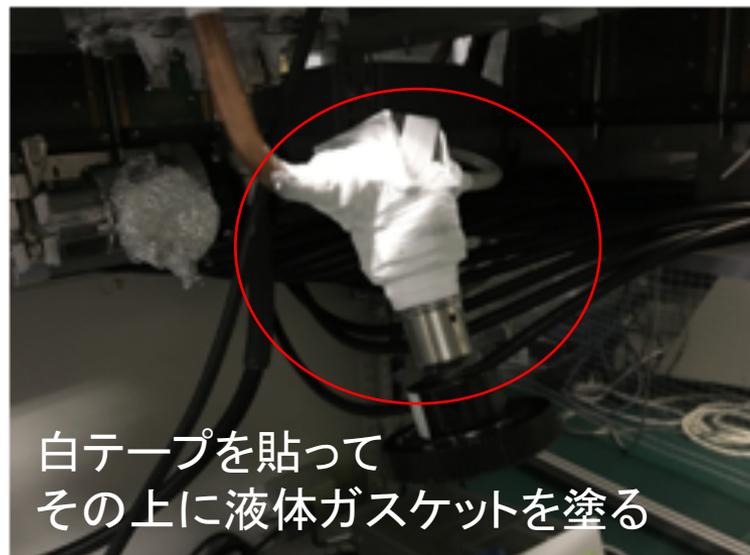
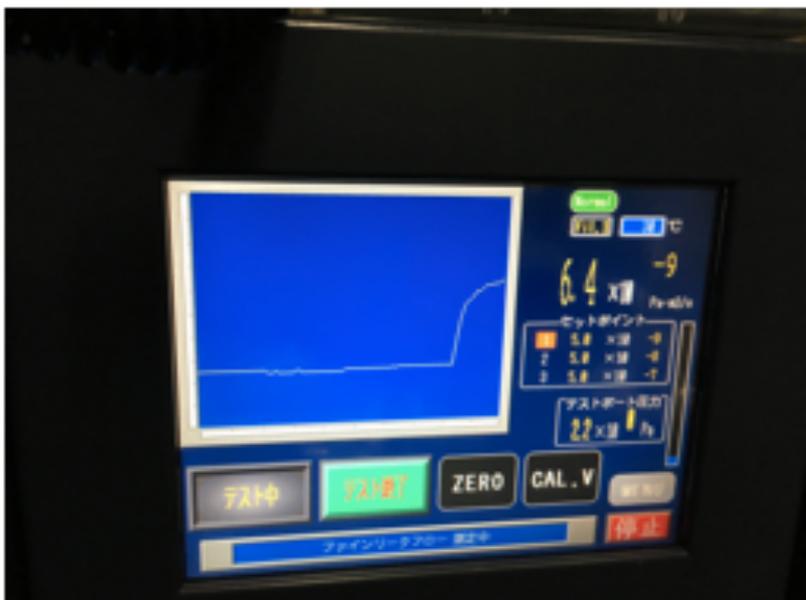
## ガスリークチェック

- 白テープを何重にしてもいづらか空気は流れる。
- 白テープだけでは完全な密閉にはできないかも。
- 白テープの上に液体ガスケットで気密性をあげるのが良さそう。

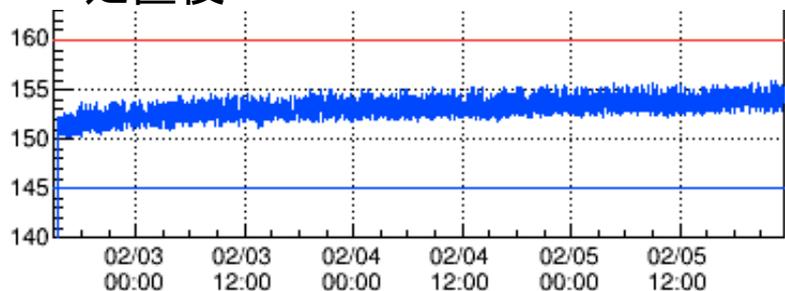
処置後

- 2/2 DAQ スタート
- 2/5 まだ漏れている。
- おそらく、フランジ下SHVコネクタのところだろう。
