NEWAGE 0.3a progress

2018.11.06

Content

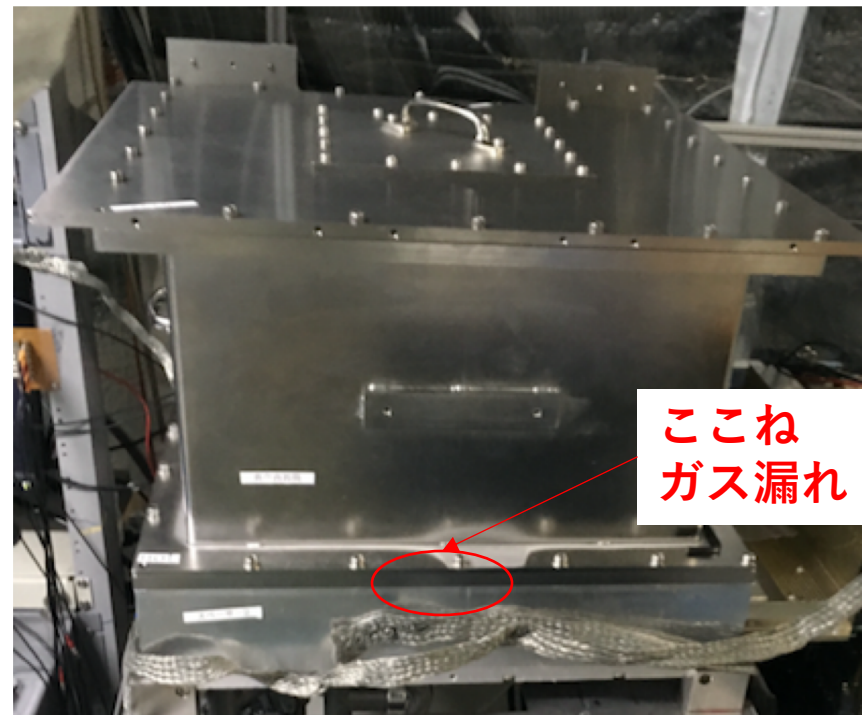
スパーサーの隙間に信号あり

正面中央

ここね
ガス漏れ

ネジ締めて見て、再度挑戦、信号来ない

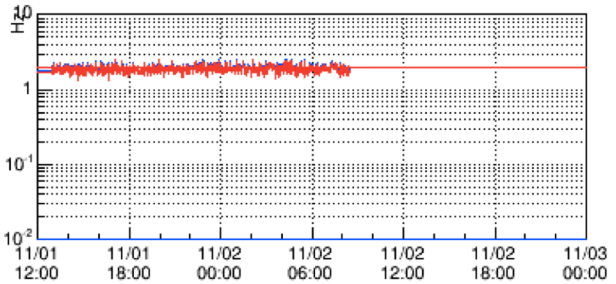
rate_live 1.85 Hz
rate_real 1.81 Hz

前回よりかは改善されたか？
まだ漏れている。どこだよ！

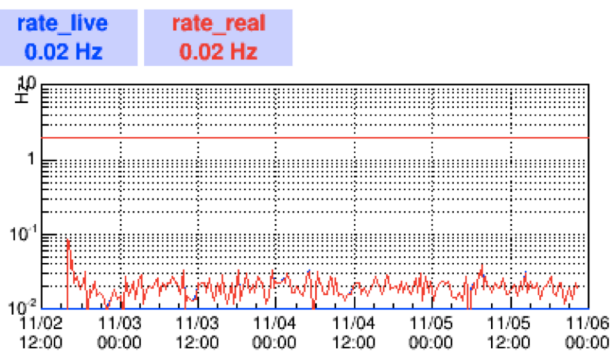
いいですねー
圧力低いけど
安定してるよ

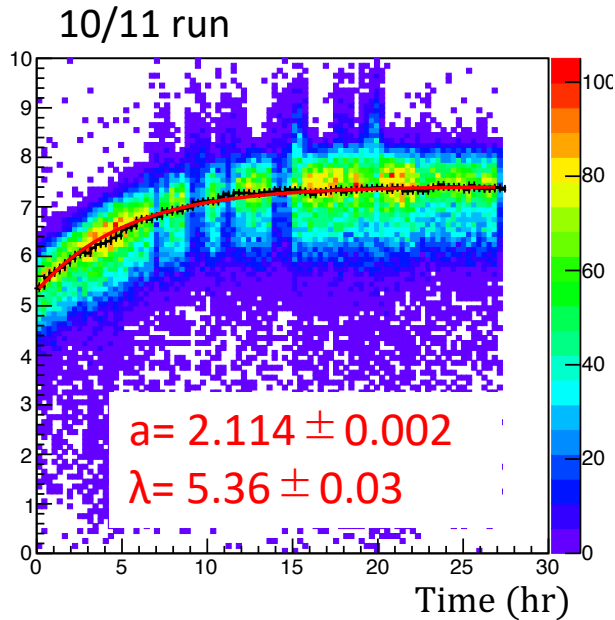
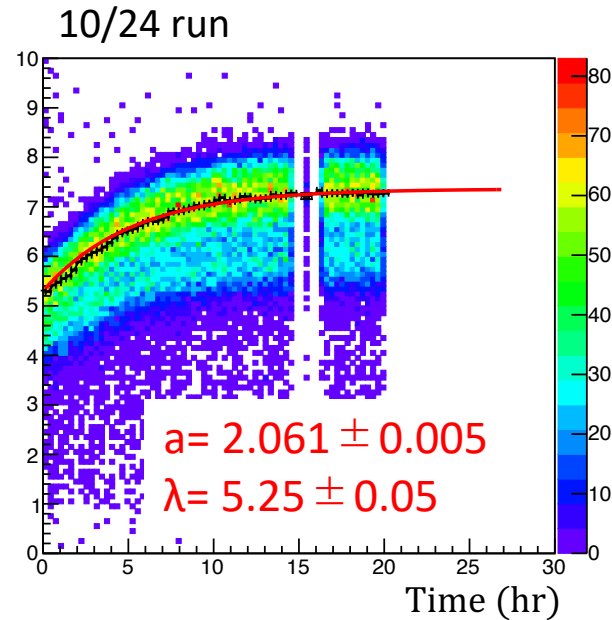
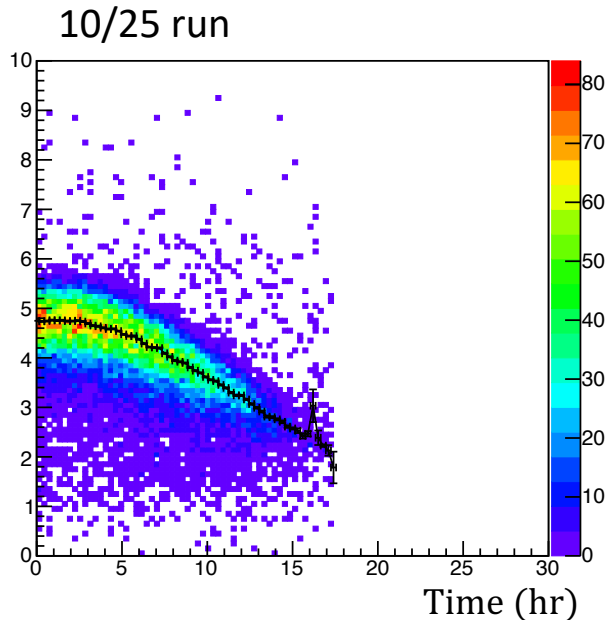
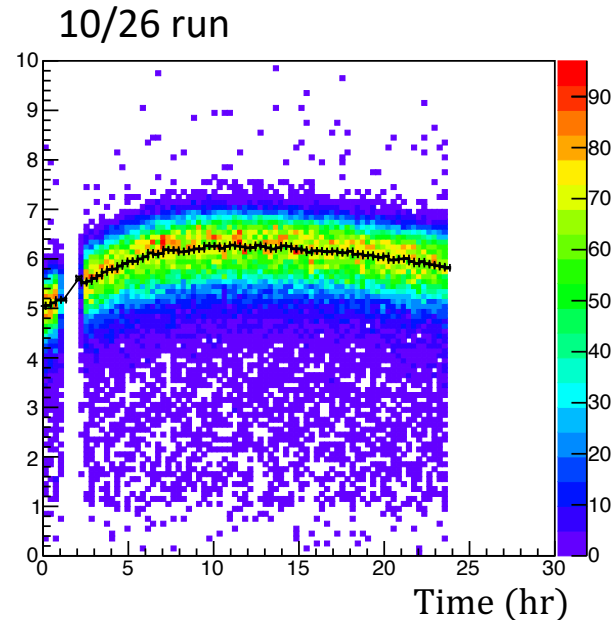
ガス圧安定時には
再現性はよくゲインが上昇
している。

μ -PICの分極によるゲイン
上昇を意味しているのか

下二つは容器圧力上昇に
よってゲインが下がったと
考えられる。

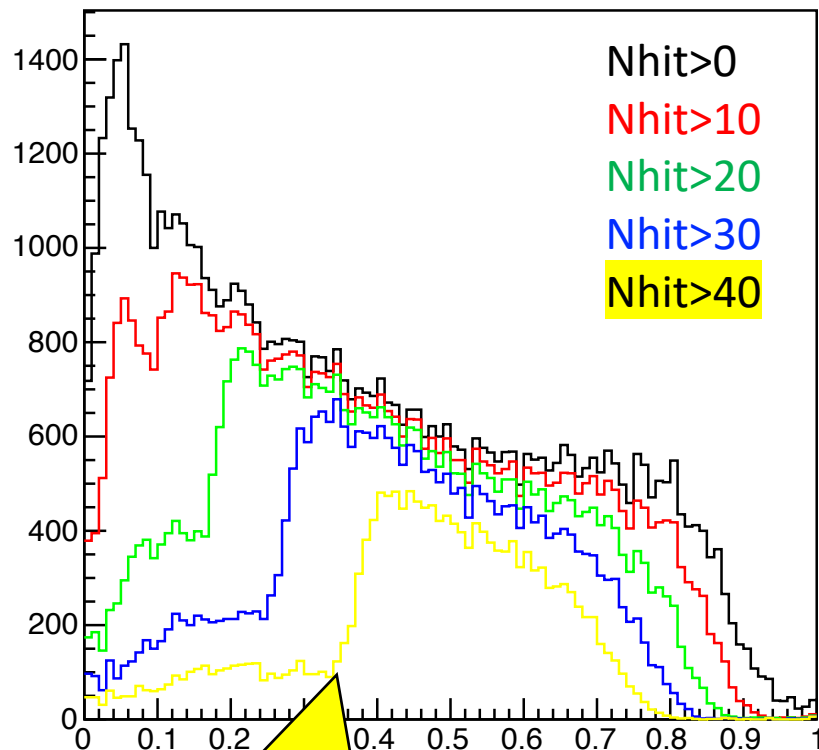
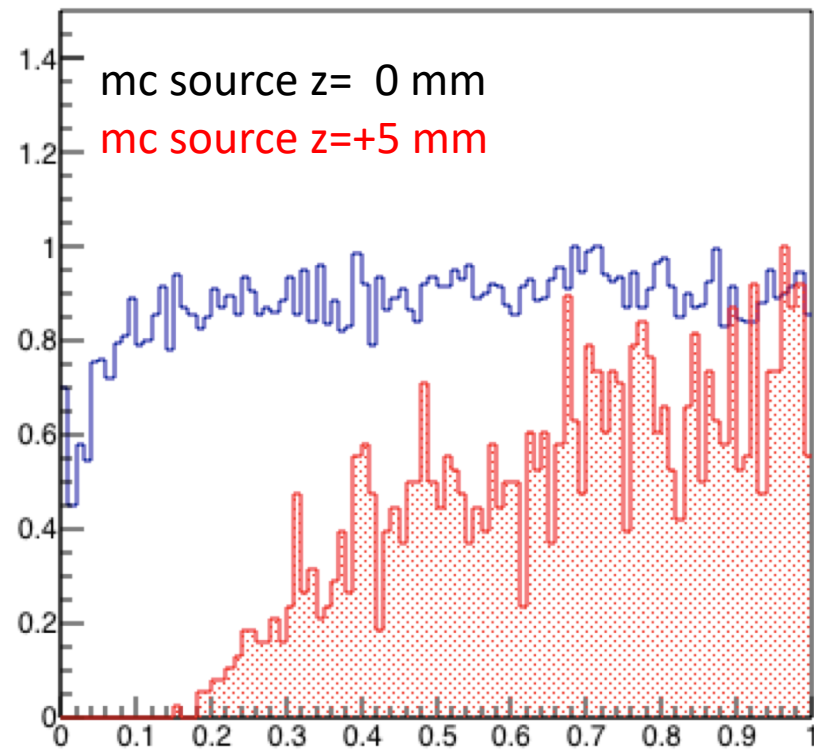
- Cos(theta)0.15, 0.2, 0.35の
 げは何？

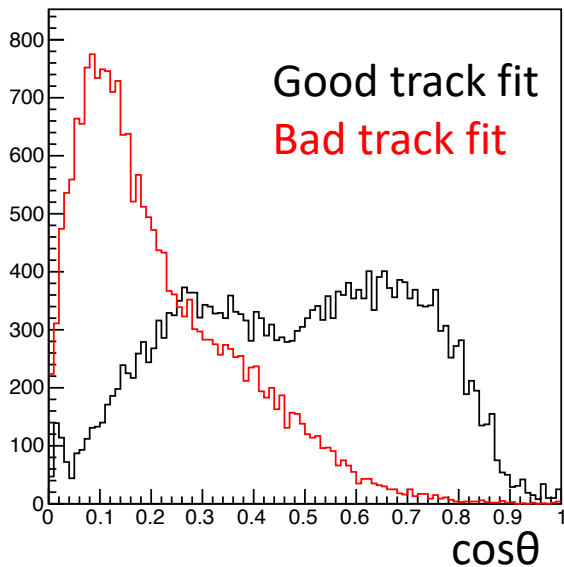
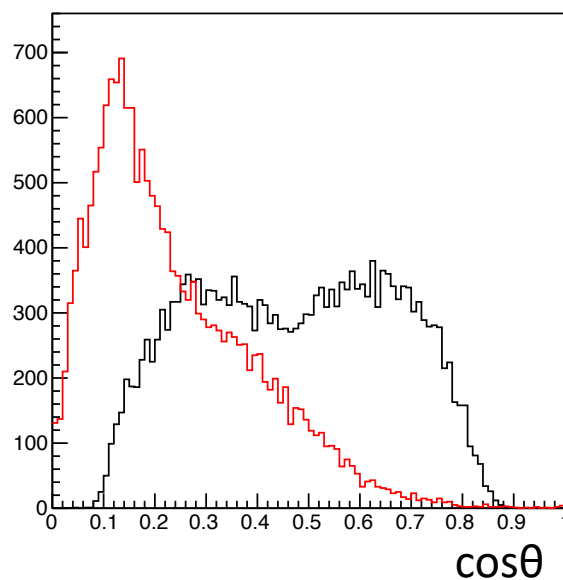
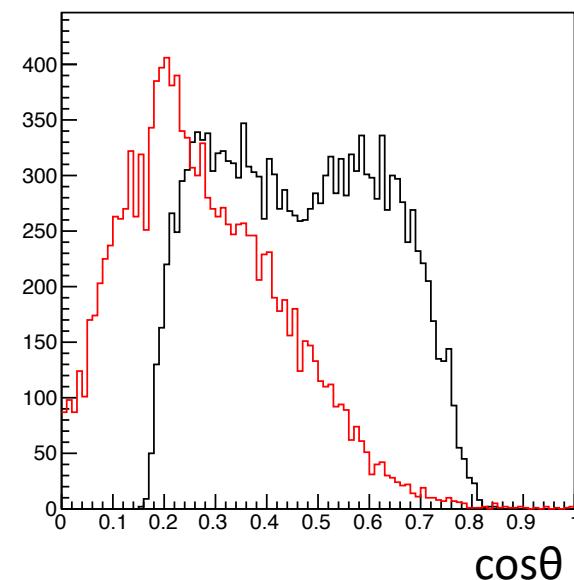
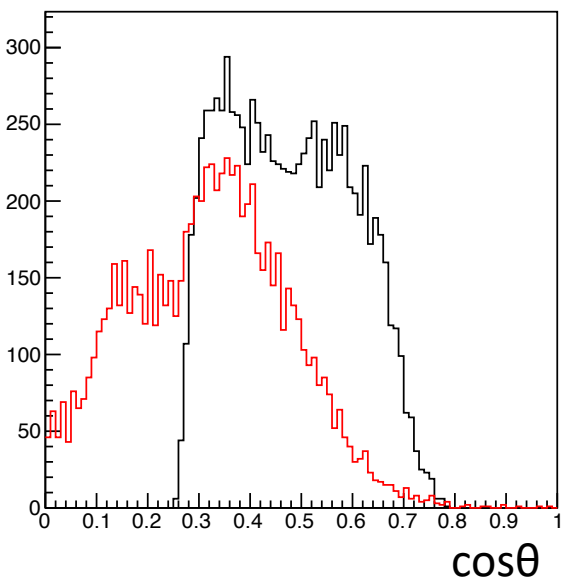
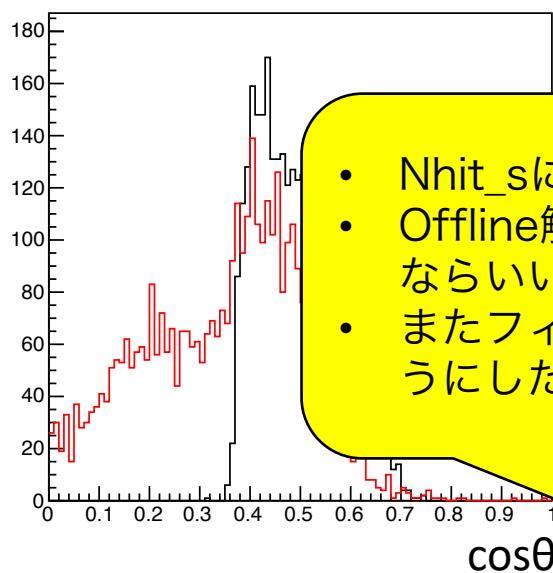
飛跡にゴミが混じると、
フィットの結果が悪化!

- Nhit_sによって角度殺しちゃってるかも
- Offline解析アルゴリズムで回復できるならいいよね
- またフィット方法でBadも回復できるようにしたらどう

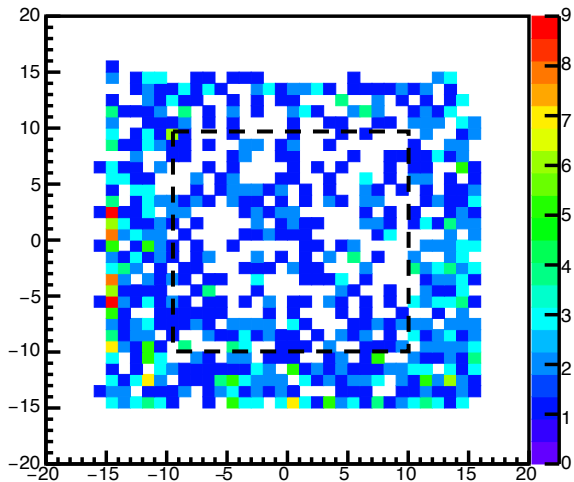
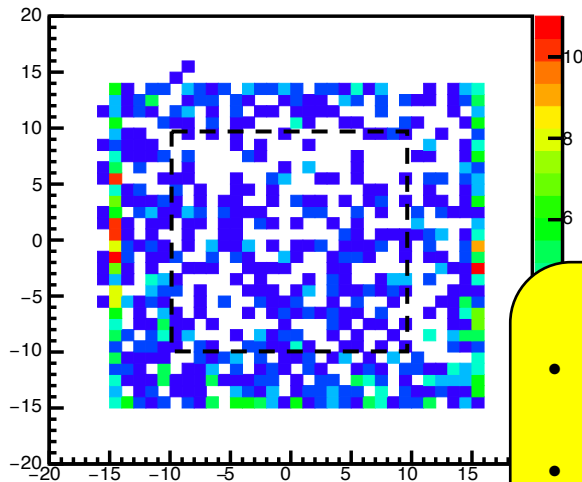
・中心領域はラドンピークは観測できた。

・端のエネルギーが低い傾向

- ・ 空気中ラドンからんアルファ、それとも壁からのアルファ？
- ・ 中心のラドンから端に逃げるアルファを見積もれるよね？
