NEWAGE 0.3a progress

2019.05.08

Contents

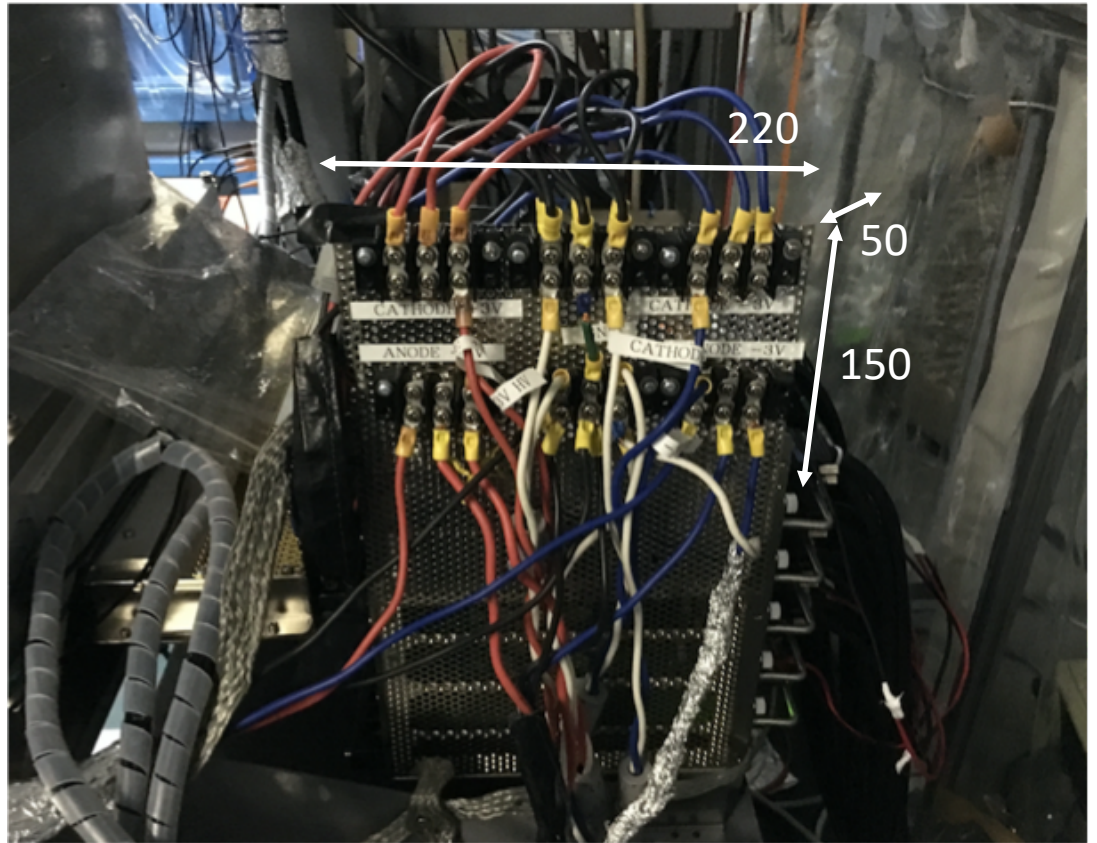
供給電源周りのカバー

ここのカバーいるよね？
コの字型でいいかな？

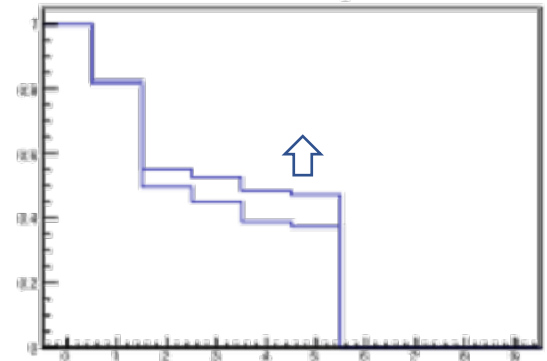
Alpha imageが見えない

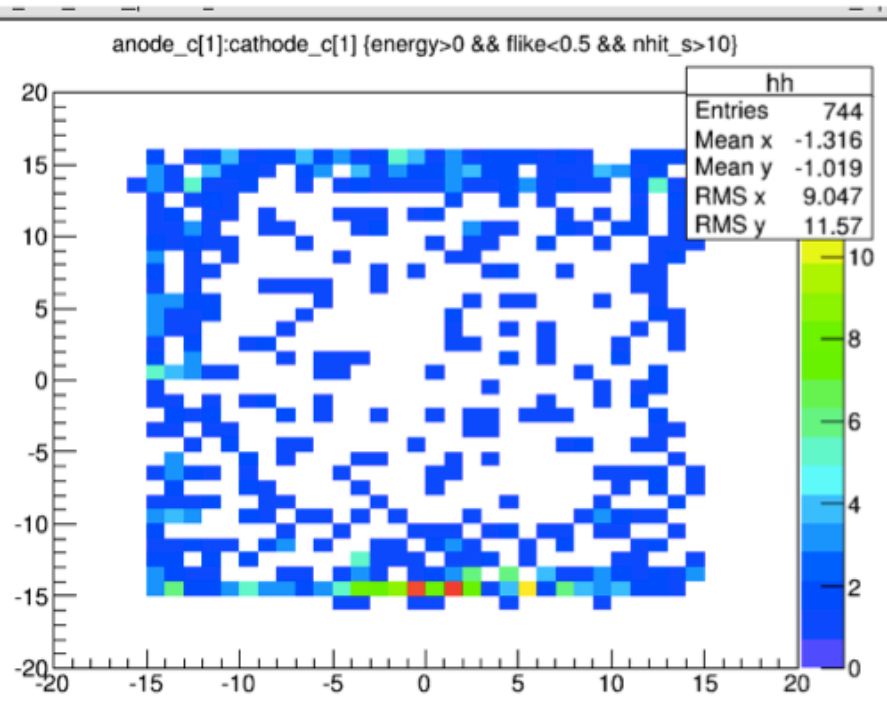
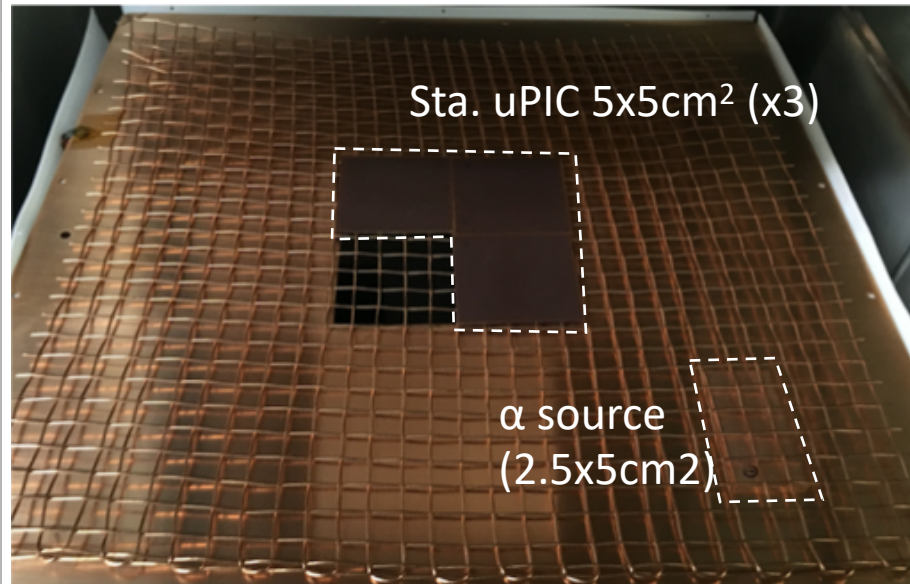
Alpha imageが見えない。
正常にドリフトしている？
下のアルファしか見えてないんじゃない？

Drift Iは安定している。Drift板とは導通している？

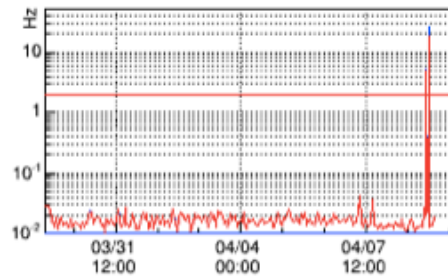
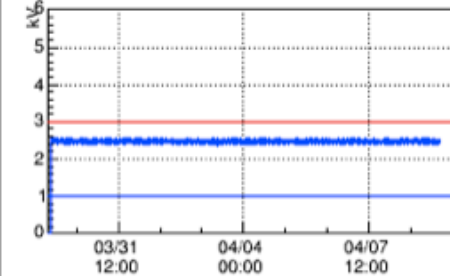
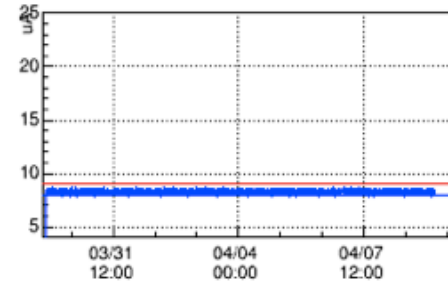
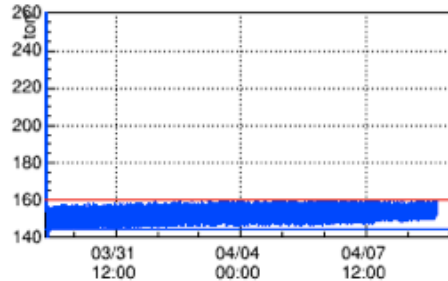
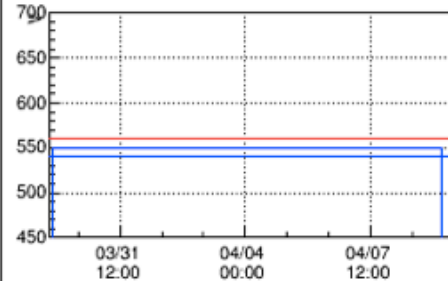
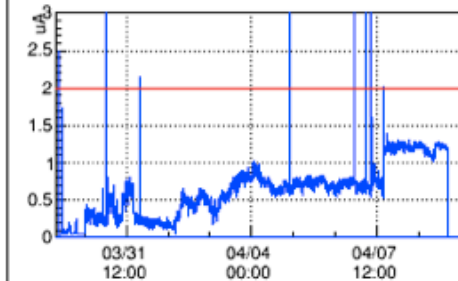
NEWAGE-0.3a status monitor

- Caen current increase
- Inner Pressure fluctuation large
- No alpha image

- Anode strip cut

- PCB上に高抵抗シートを貼る

- 届いたらヒューズ実装

- 冷凍機雑音問題

- ガス循環システムの見直

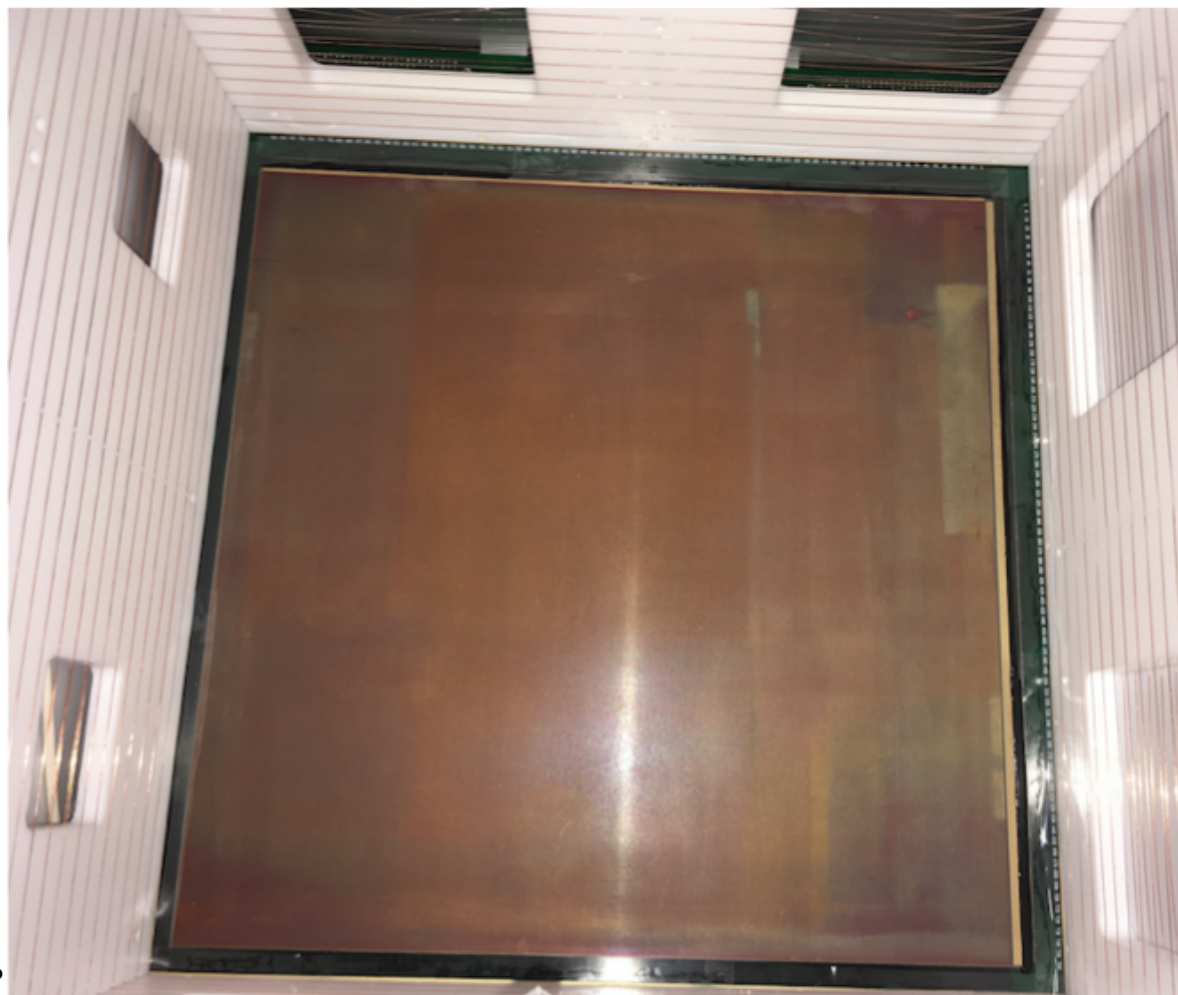
PCB基盤の上4辺にアキレスビニラスを貼った。

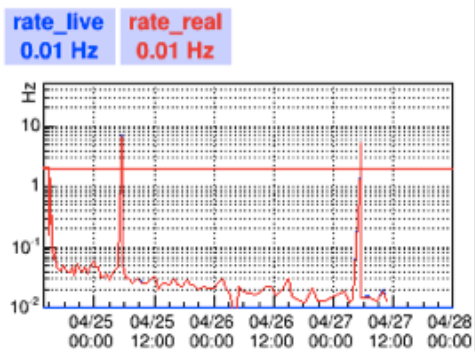
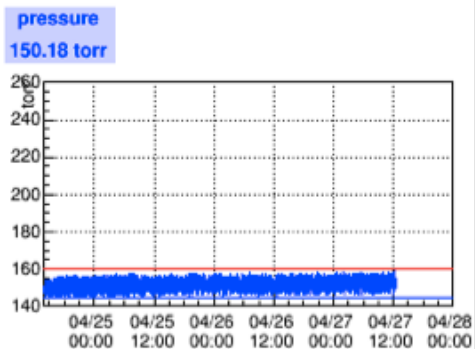
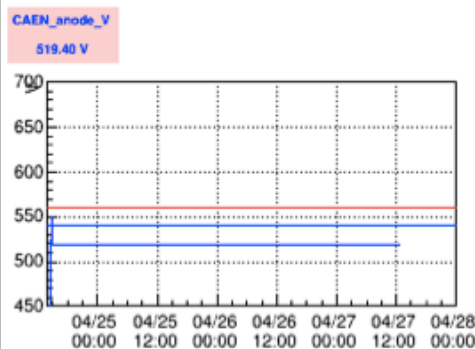
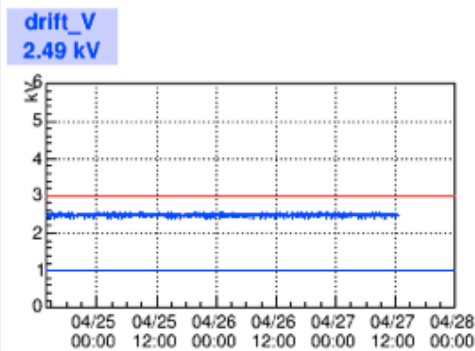
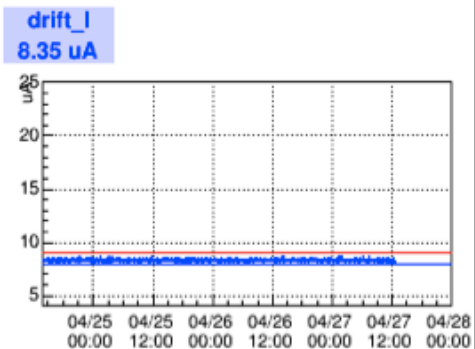
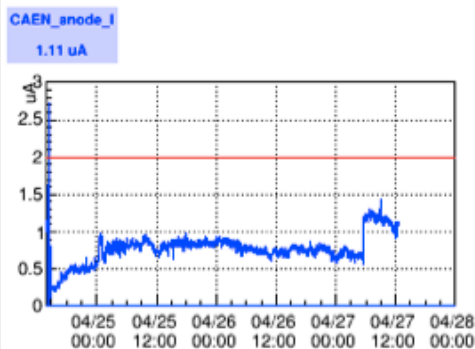
NEWAGE-0.3a status monitor

Count rateがdecayしている。
ガス循環が弱いのか？
ガス圧は安定している。
Anode Currentが上昇している。

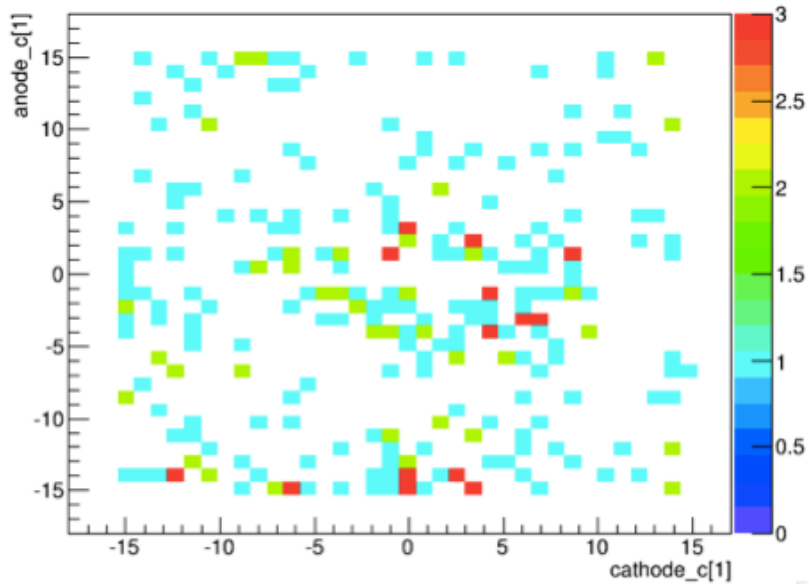
PCB表面にアキレスを貼った時のevent display

いい感じにイメージ取れている。

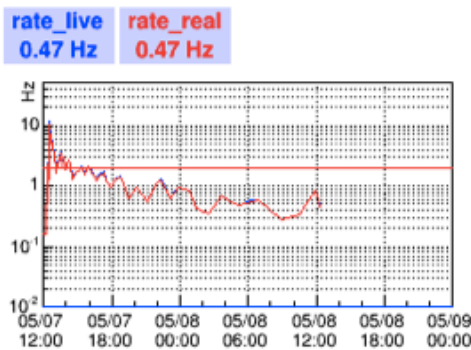
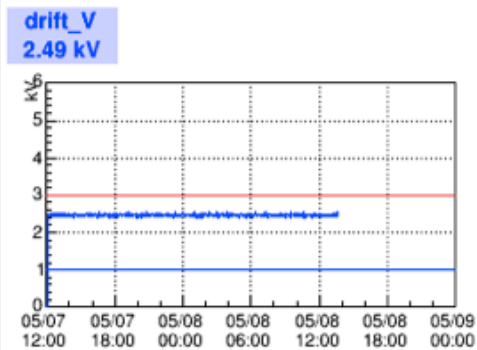
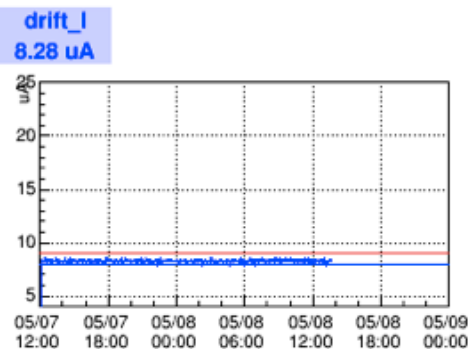
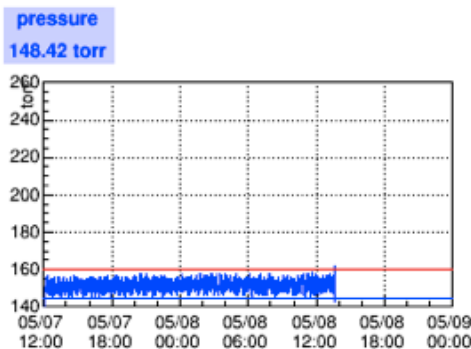
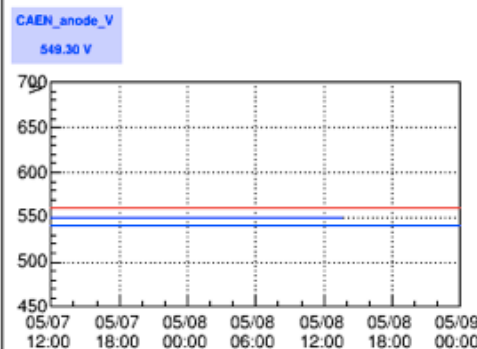
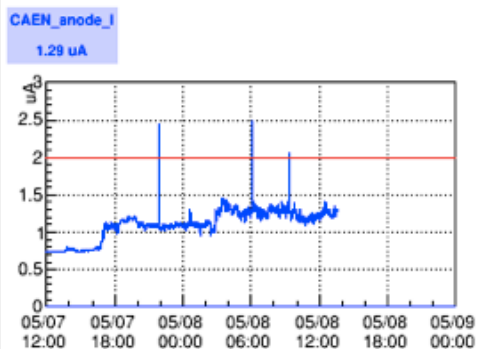
NEWAGE-0.3a status monitor

- 信号は取れたが、count rate decayがまた起きた。
- 循環用のチューブの向きによって変わるか説？
- uPIC anode current 増えている。
-

- ガス交換のみ: 真空引いていた(翌日から)、flush, injection (9:00~9:20)
- 循環ポンプ回さないでrun start (9:20~9:40)
- 1日みてる

- 蓋開けてチューブをいじる。(8:30~9:00)
- 真空引き2h、flush, injection (9:00~11:00)
- 循環ポンプ回してrun start (11:00~11:30)
- 12時に出航 5/13まで見てみる。

チューブを手前に置いたら
どうか？
