林栄精器回路動作確認報告書

2014/06/19, 報告者: 伊藤博士
飯島周太郎
河合秀幸

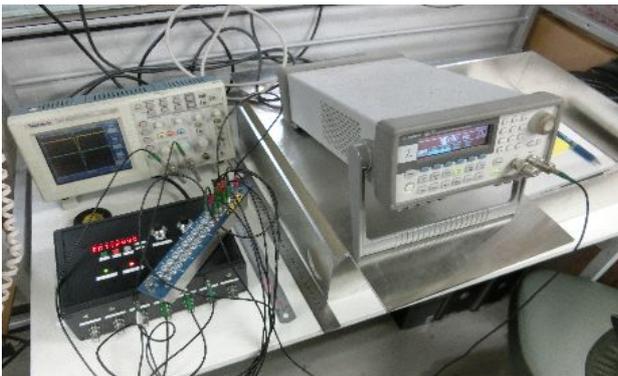
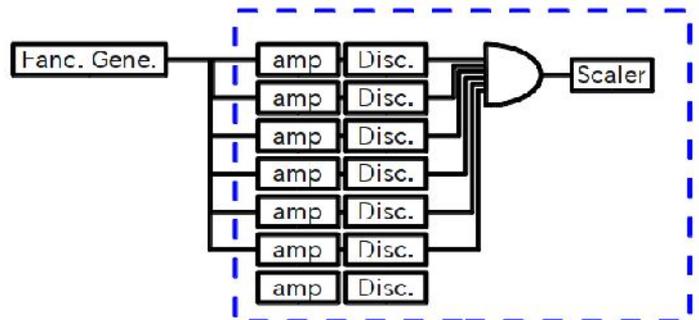
テストパルスは function generator を用いて幅 30 nsec、高さ-300 mV のネガティブ・パルス 6 個になるように設定し、veto を除いて NIM ビンに接続した。以下に回路ユニットの概要を載せる。Threshold は Trigger 2 つを-30 mV, Cherenkov 用 4 つを-25 mV に設定した。テストパルスは 1 Hz で信号を送り、スケーラのカウントを観測した。PMT に電源を入れて反応するか確認した。

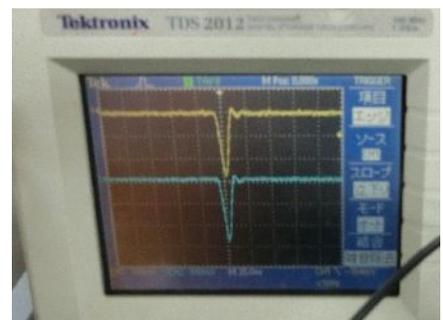
- (1) threshold の設定値と実測値が一致していない。
設定値:-35 mV、実測値:-300 mV
- (2) スケーラ 1 信号あたり 50~100 カウント数える
- (3) 電源は動作 OK
