進捗報告

11月10日
伊藤博士

坑内作業2日目(伊藤)

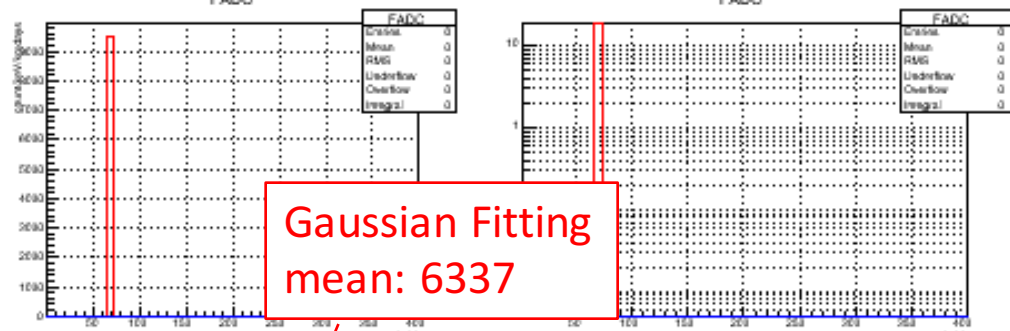
NA_anal/30LAuPIC_1/20171108/per2

Cond.: $n > 3$, TDC < 100

about 1 hour

Gaussian Fitting
mean: 6337

まだデータ取得している
明日、Cal値決定する！

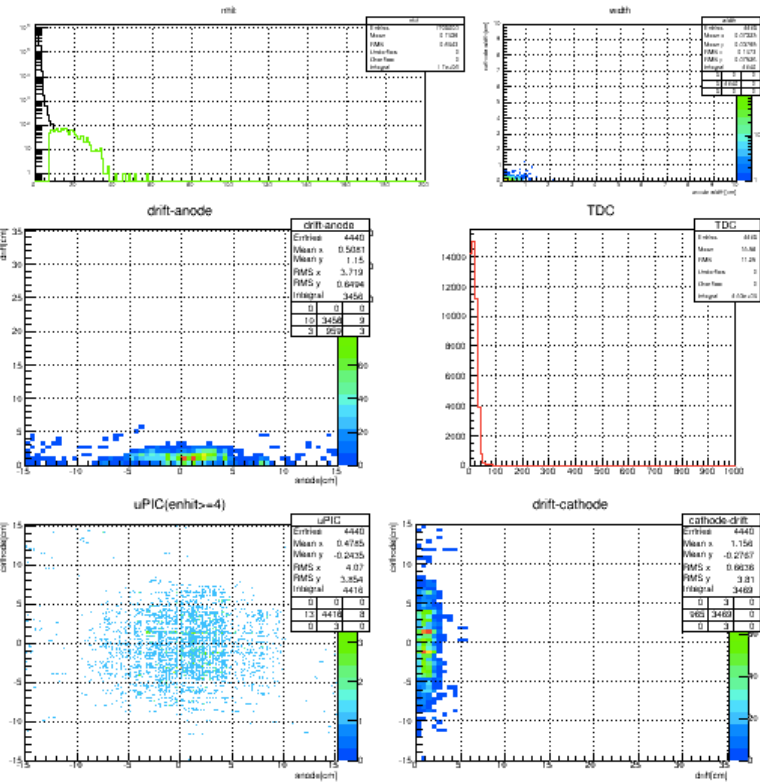
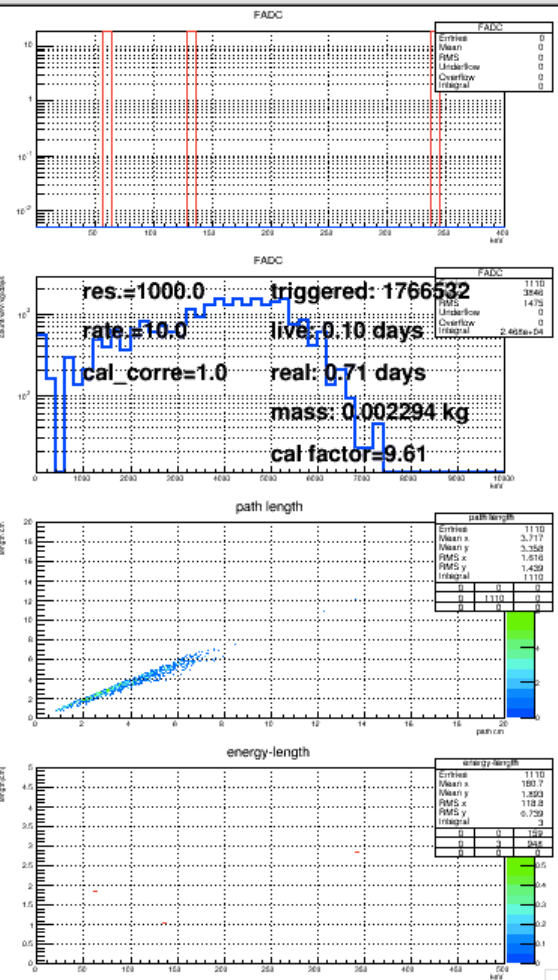
nhit > 6, TDC < 100

- α 線入射分布は中央に分布
- Energy-length plotは理論値の下に分布
- チャンネル依存性の補正でもっと鋭くなるはず

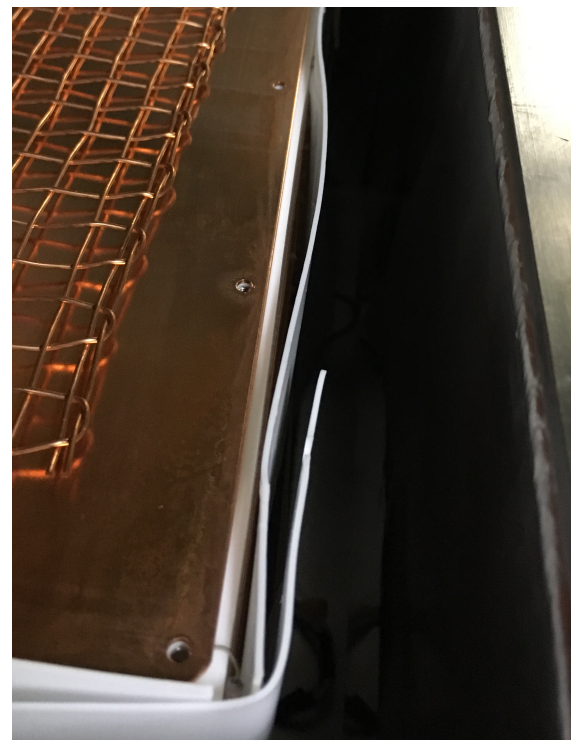
今ある側面のテフロンは銅板より背が高い
切って、設計したふたをかぶせる

サブふたのサイズ、取り出し方法など思案中
