Low-alpha 0.3 a Progress

Hiroshi Ito
2018.03.06

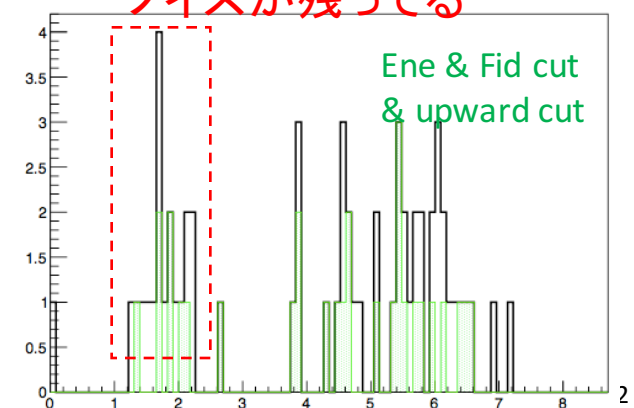
ノイズが残ってる

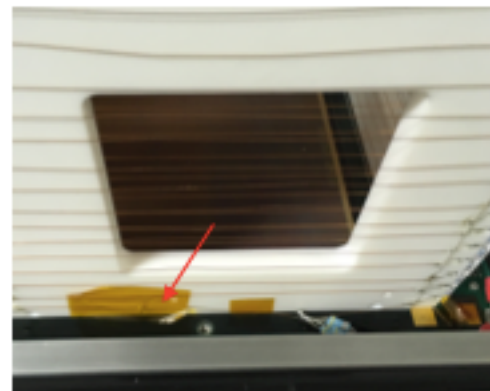
切断したドリフト線の応急措置

1. テフロン側面板外す
2. 最下層のドリフト線がテフロン板取り外しの際に断線
3. はんだで修正、通電OK (右上写真)
4. Drift、GEM HV線の丸穴コネクタ切断
5. フランジ取り外し、3本ケーブルとともにスルスル取り出す。熱収縮チューブがつかえるので注意。
(2人でやると、上で押し込み、下で引っ張り作業が楽)

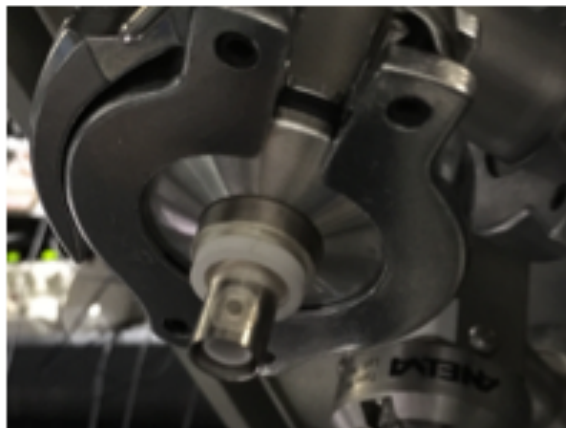
Drift HV線の取り付け

1. NW25+SHVコネクタとDrift HV線の圧着
2. 丸コネクタ、HV線反対側に圧着
3. クランプで取り付け(圧力計配管ライン)
(左下写真)
4. 安定電源からのケーブルをSHVに接続
5. GEM1 SHVケーブルを流用
6. 通電チェック OK

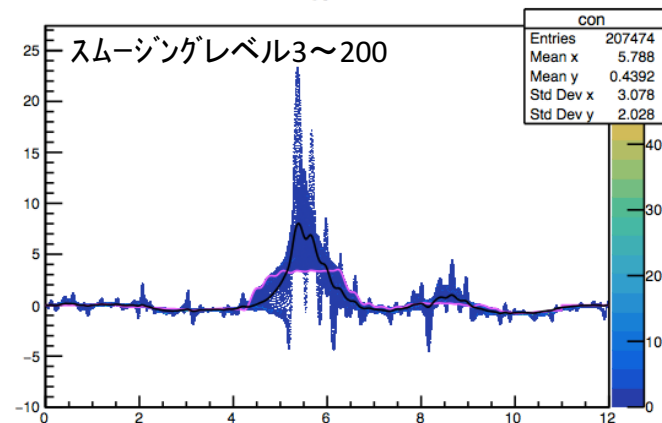
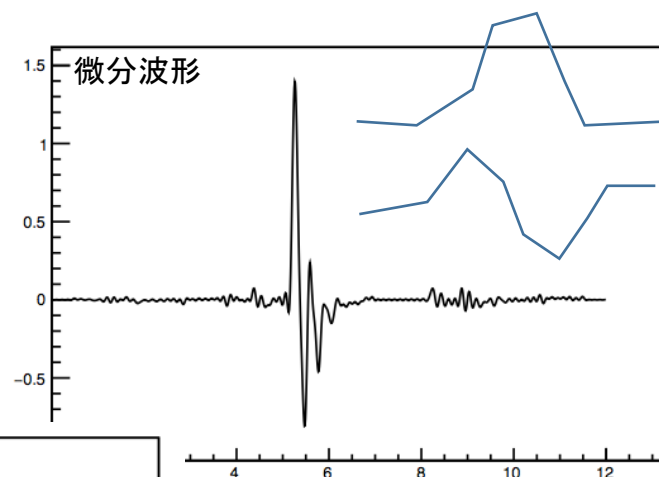
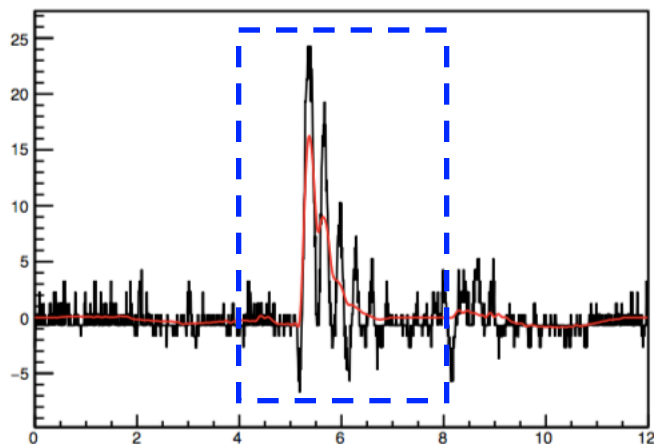
アルゴリズム

1. スムージング波形 3~200 分割 (Rebinとは違う)
領域200の平均値をplotしながら、平行移動する
スムージングレベル3~200の波形の平均波形が黒
スムージングレベル200の波形がマゼンタ
2. マゼンタ有効領域が信号があると判断
3. スムージングレベル毎に微分波形をチェック
4. sin波-like 1周期以下を満たすスムージングレベルを決定。
5. 信号領域において決定されたスムージングレベルに調節。
6. ノイズ領域はスムージングレベル200にしている。

この手法で信号に雑音が入っても雑音だけを除去できる。

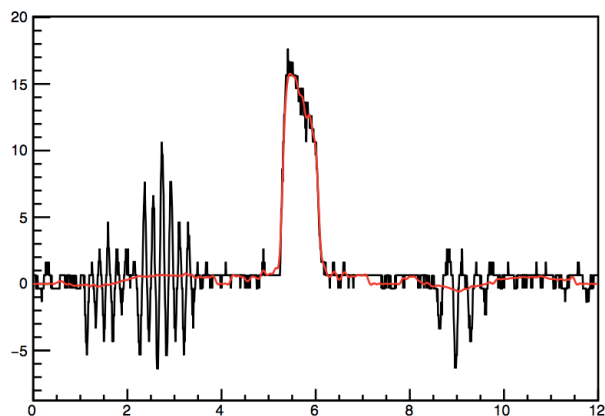
α source run

- 波形に電磁ノイズが乗ることで前後判定に悪影響
- 波形スムージングと微分波形解析を組み合わせたアルゴリズムを開発
- Good波形を崩さず、Bad波形を生き返らせることに成功

Good waveform

Usable waveform

Bad waveform

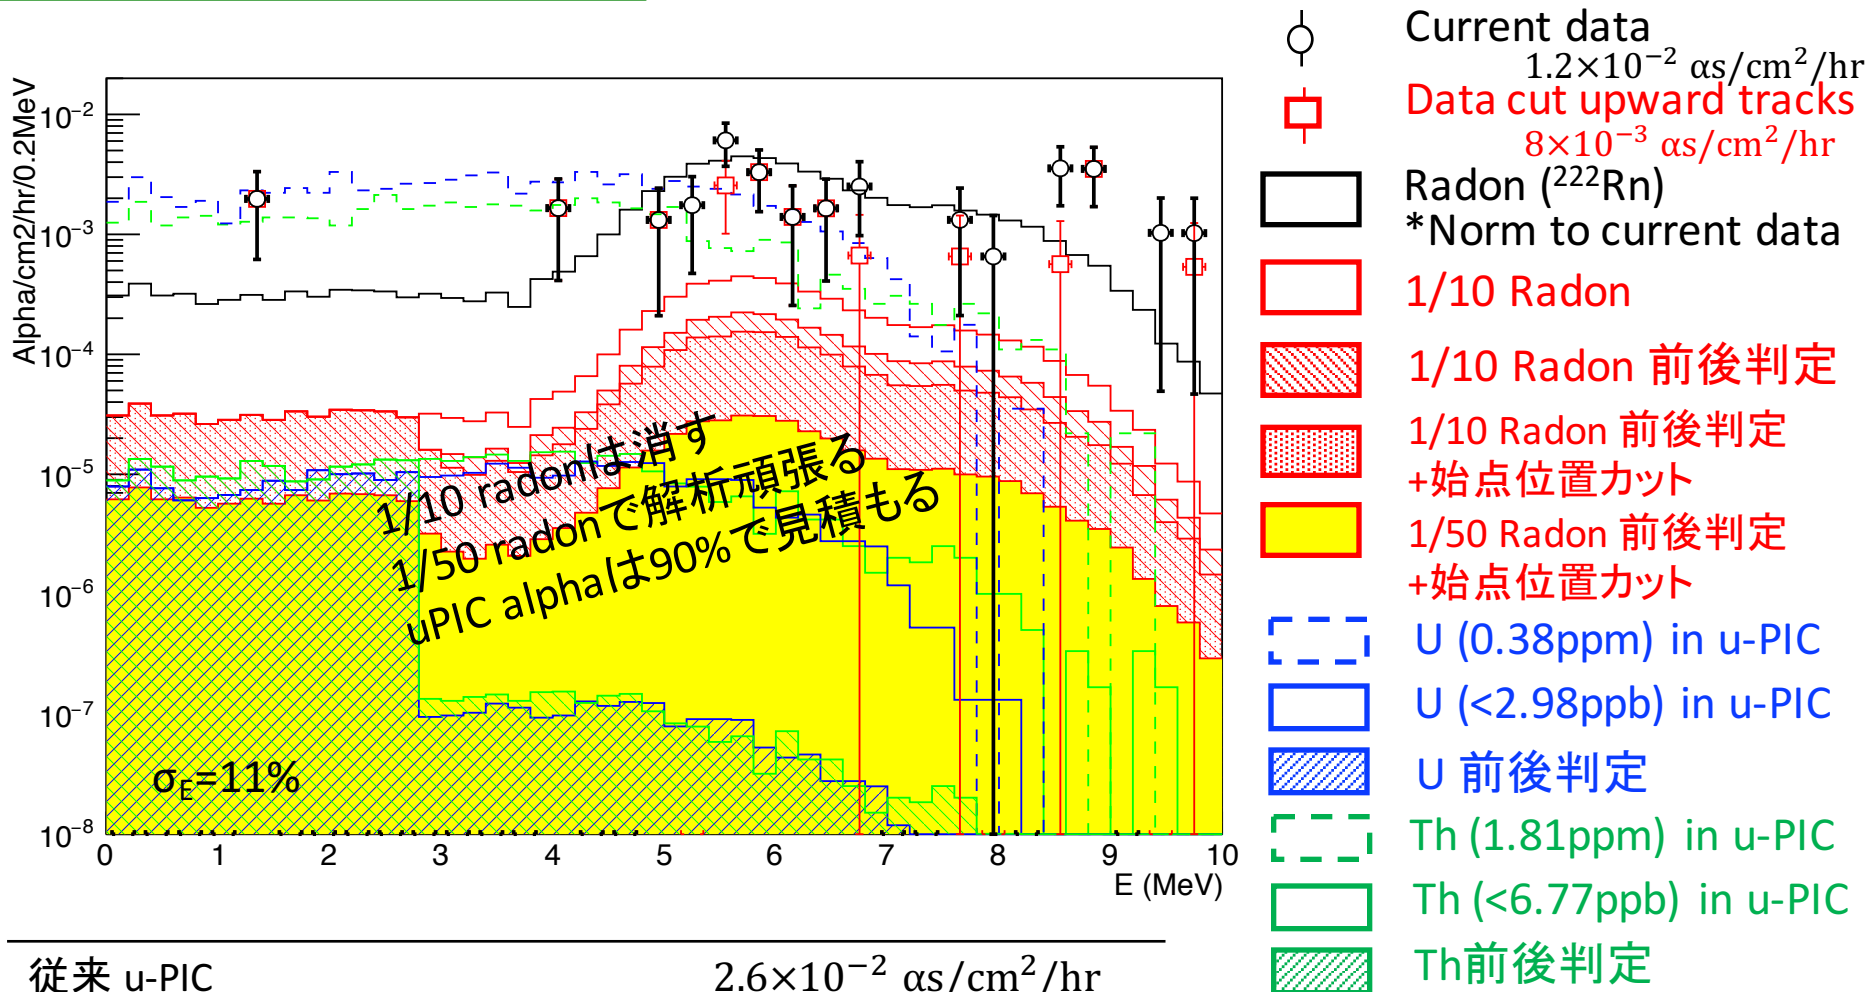
BG level Estimation

従来 u-PIC	$2.6 \times 10^{-2} \text{ } \alpha\text{/cm}^2\text{/hr}$
Low- α u-PIC (前後)	$5.6 \times 10^{-5} \text{ } \alpha\text{/cm}^2\text{/hr}$
1/10 Rn (前後+始点)	$4.0 \times 10^{-4} \text{ } \alpha\text{/cm}^2\text{/hr}$
1/50 Rn (前後+始点)	$9.5 \times 10^{-5} \text{ } \alpha\text{/cm}^2\text{/hr}$
Low- α u-PIC + 1/50 Rn(前後+始点)	$1.5 \times 10^{-4} \text{ } \alpha\text{/cm}^2\text{/hr}$

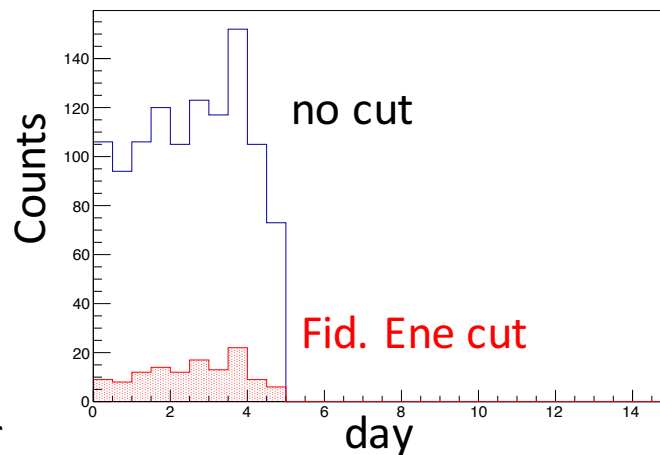
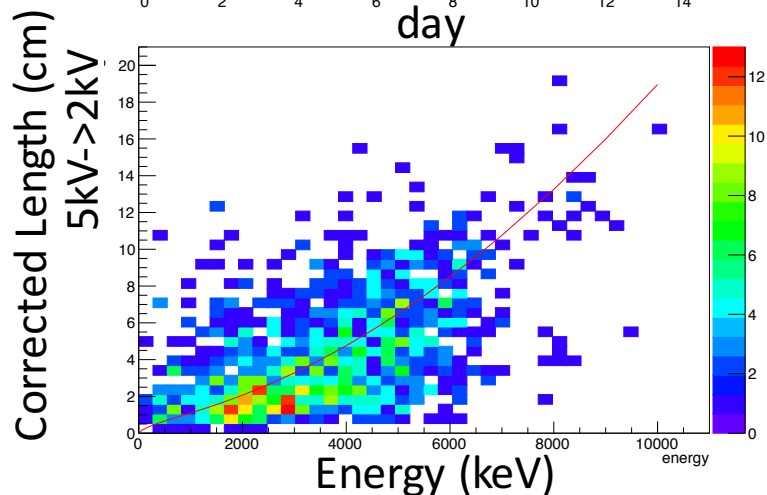
前回セットアップ (11/30-12/2)

- 活性炭循環なし
- drift voltage 5 kV
- 新テフロン板交換前
- フランジ交換前

今回セットアップ (2/28-3/5)

- 活性炭循環あり
- drift voltage 2 kV
- 新テフロン板交換後
- フランジ交換後
