Low-alpha 0.3 a Progress

Hiroshi Ito
2018.05.14

1. ケーブル作成
2. ライトパルサー・calibration
3. 0.3a anode-cathodeの歯抜けチェック

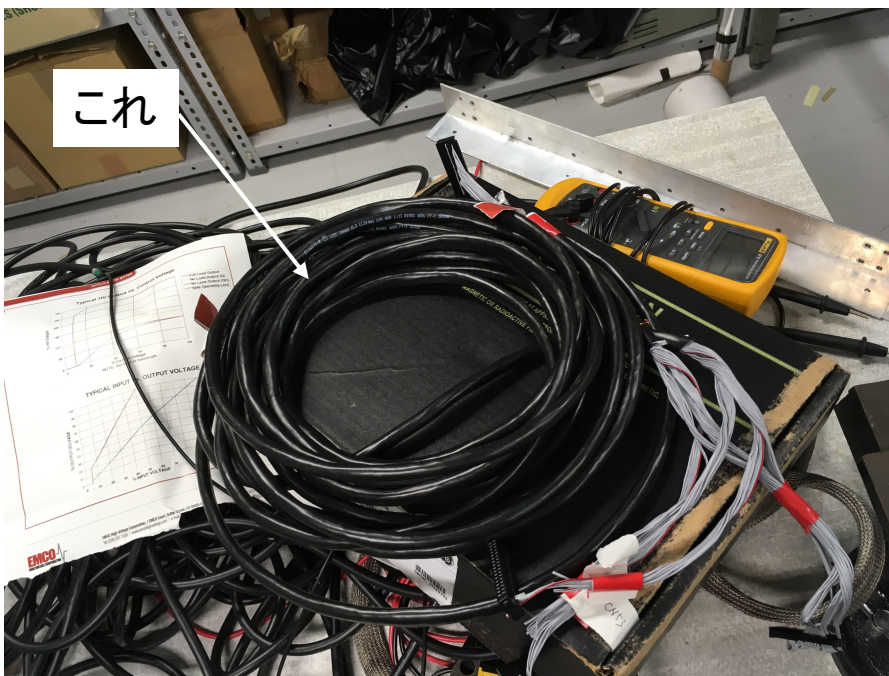
mode5用ケーブル作成

- 動作確認テストは0.1C使って実施
- mode5で動作しているケーブルを入れ替えて、DAQが正常に動けばOK
- コネクタ配線に苦戦した
- コネクタ:34ピン(17x2)
- 万力使ってフラットケーブルを裂いて2本ずつ個別にコネクタに刺して製作した。

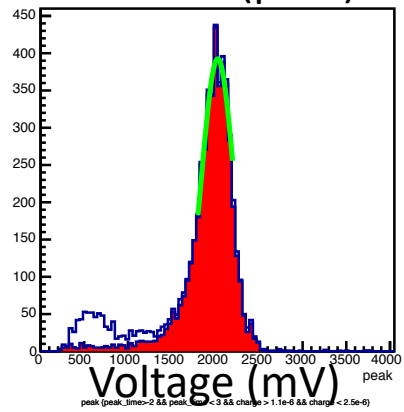
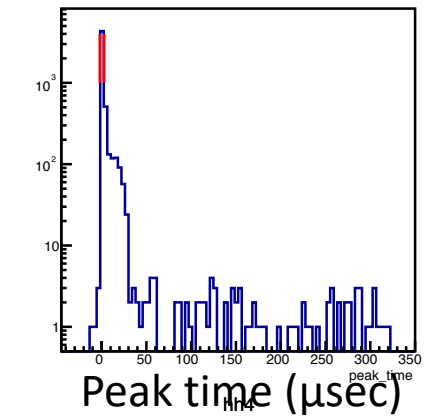
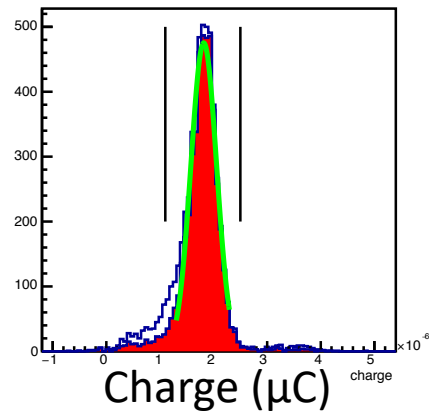
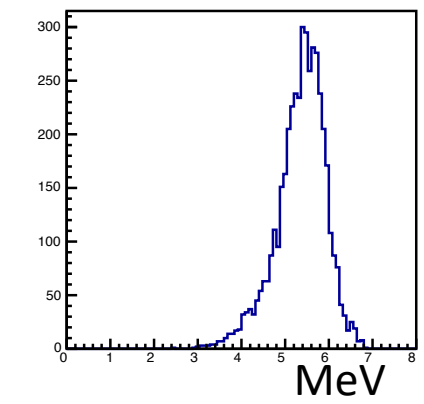
Am source strong
 calib factor = 0.0027 MeV/mV
 @ 5.48 MeV peak
 res. 5.48 MeV peak (volt): 8.2%
 count = 4423
 delta t = 514 sec
 count rate = 8.6 cps

-2 < tpeak < 3 us
 1.1e-6 < charge < 2.5e-6

Am source strong	Light pulser mini
Calib. factor	0.0027 MeV/mV	0.0022 MeV/mV
Reso. @5.48MeV	8.2%	1.1%
count (cut後)	4423	4732
Measurement time	514 sec	623 sec
Count rate	8.6 cps	7.6 cps

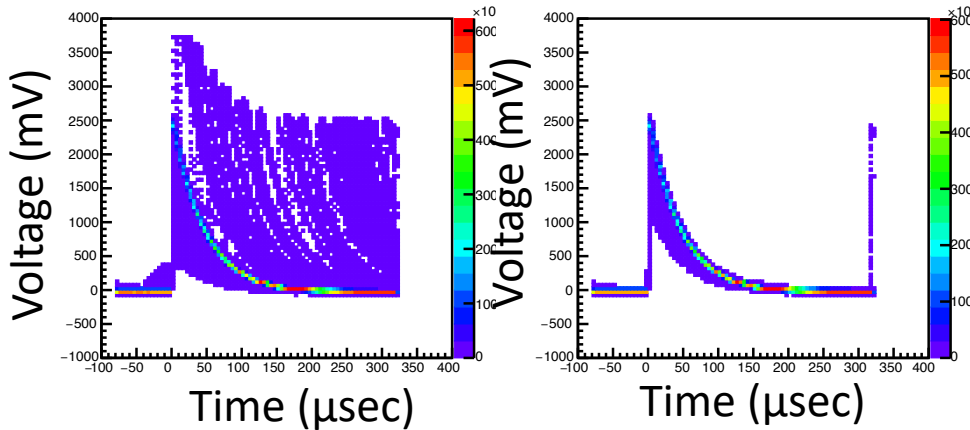
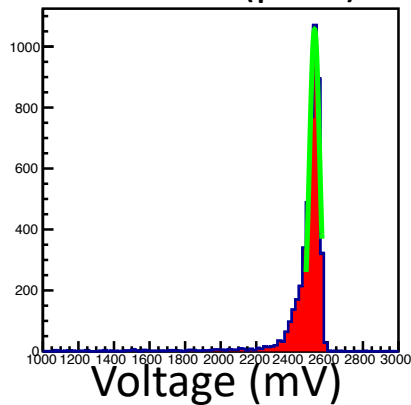
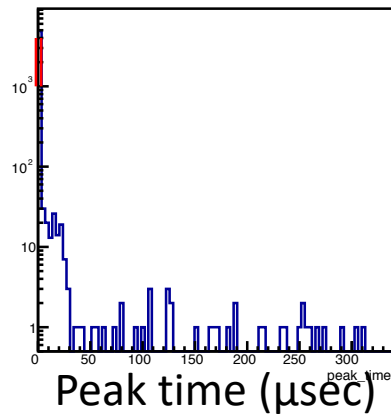
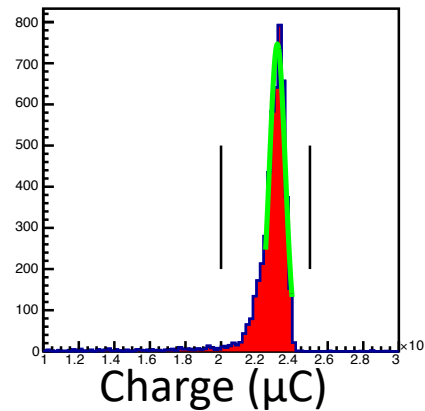
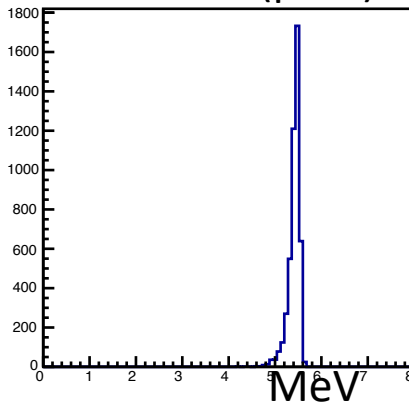
Light pulser mini

calib factor = 0.0022 MeV/mV
 @ 5.48 MeV peak
 res. 5.48 MeV peak (volt): 1.1%
 count = 4732
 delta t = 623 sec
 count rate = 7.6 cps

$-2 < t_{peak} < 3 \text{ us}$
 $2e-6 < charge < 2.5e-6$

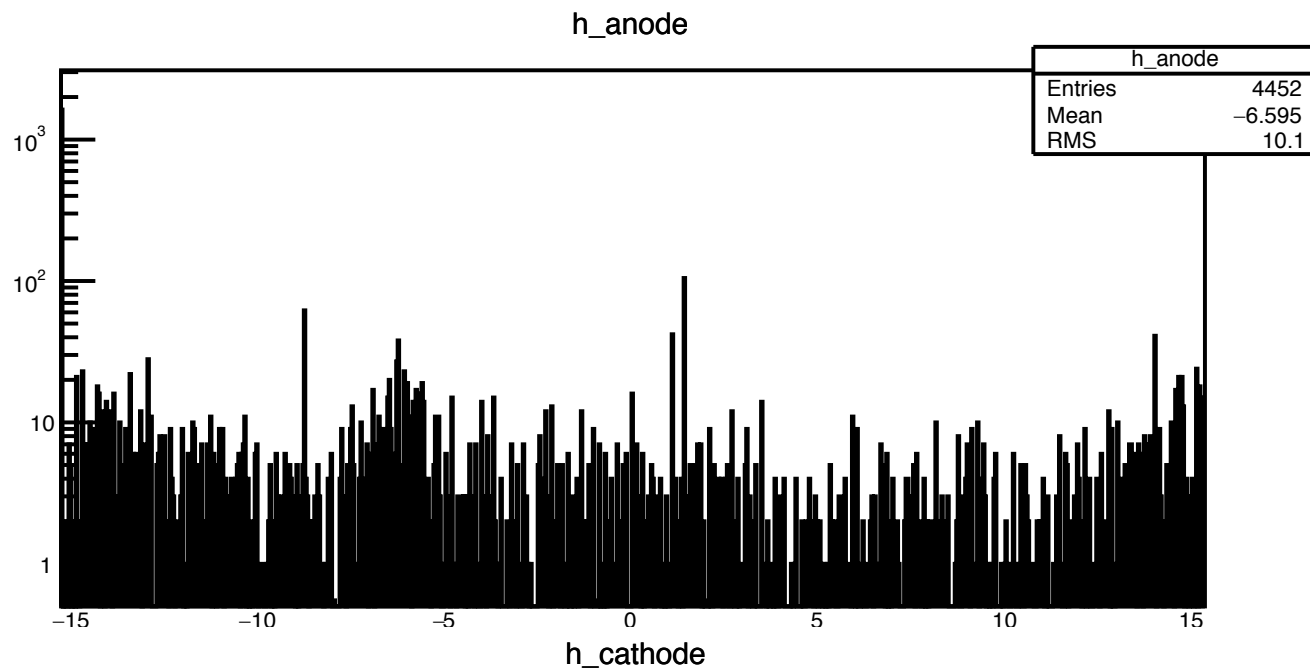
0.3aL μ -PIC 導通チェックtime only
nhit \geq 0
