# Low-alpha 0.3 a Progress

Hiroshi Ito  
2018.07.31

## 6/25段階トラブル現状まとめ

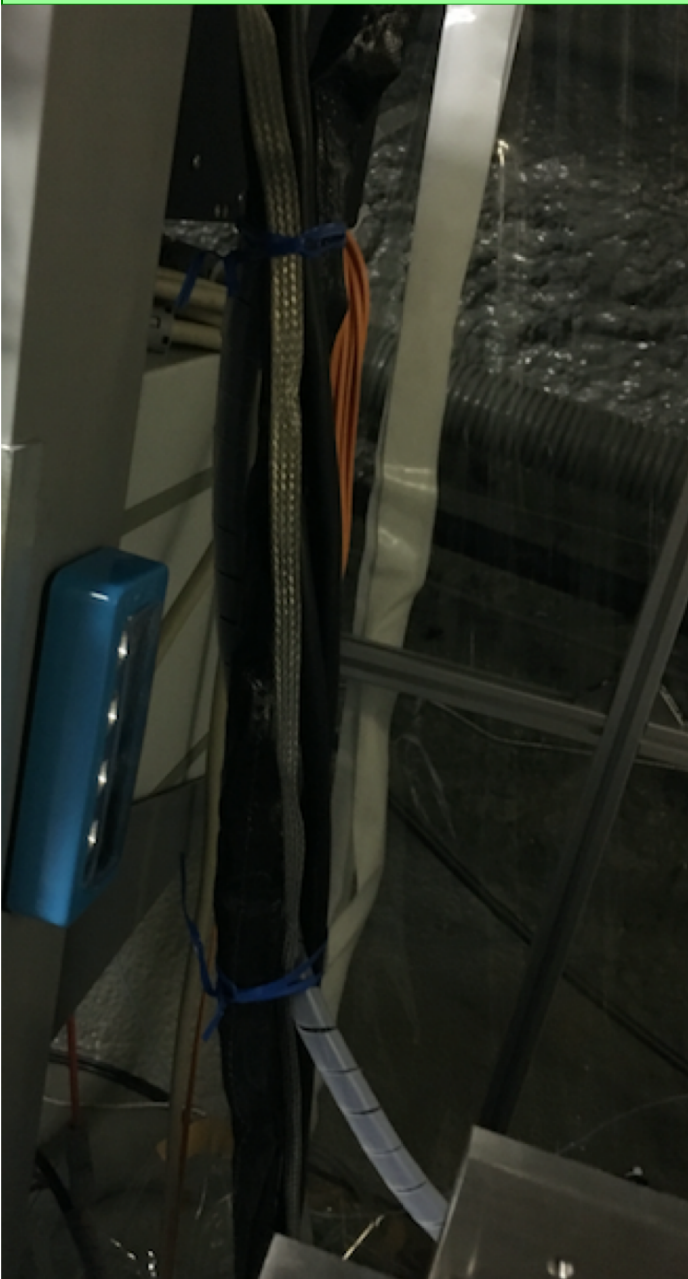
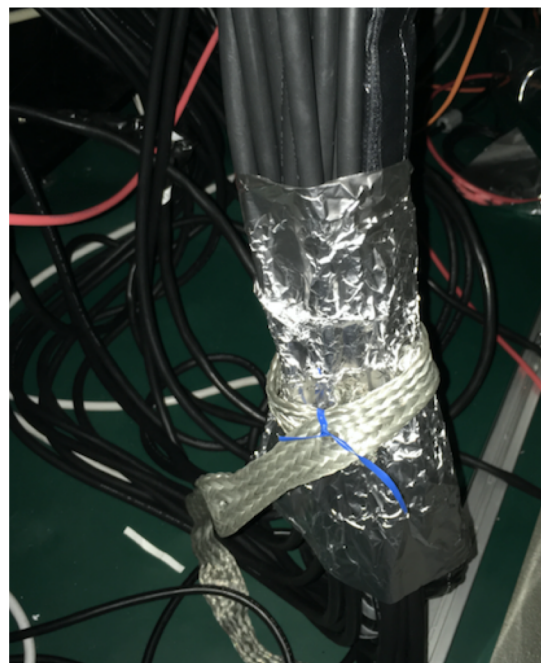
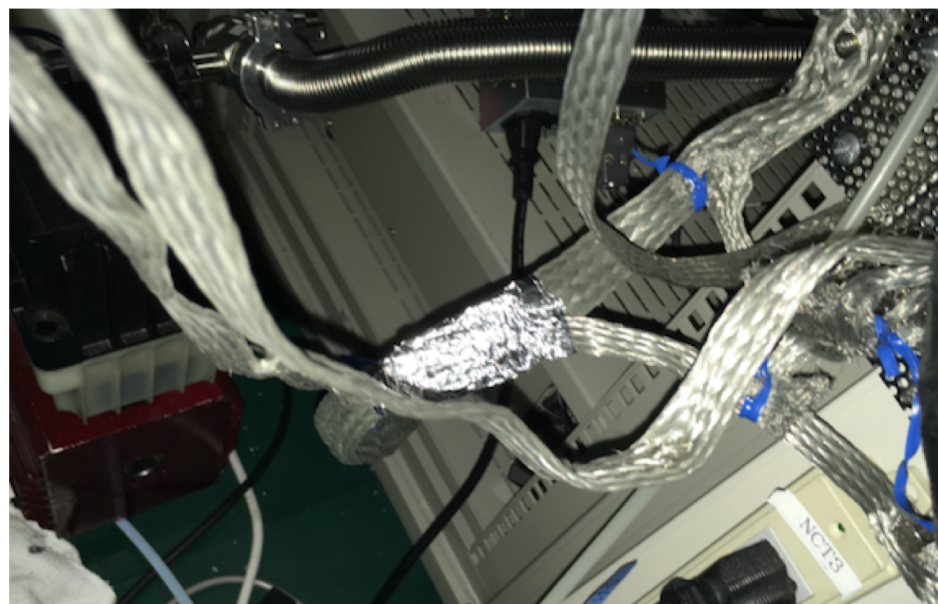
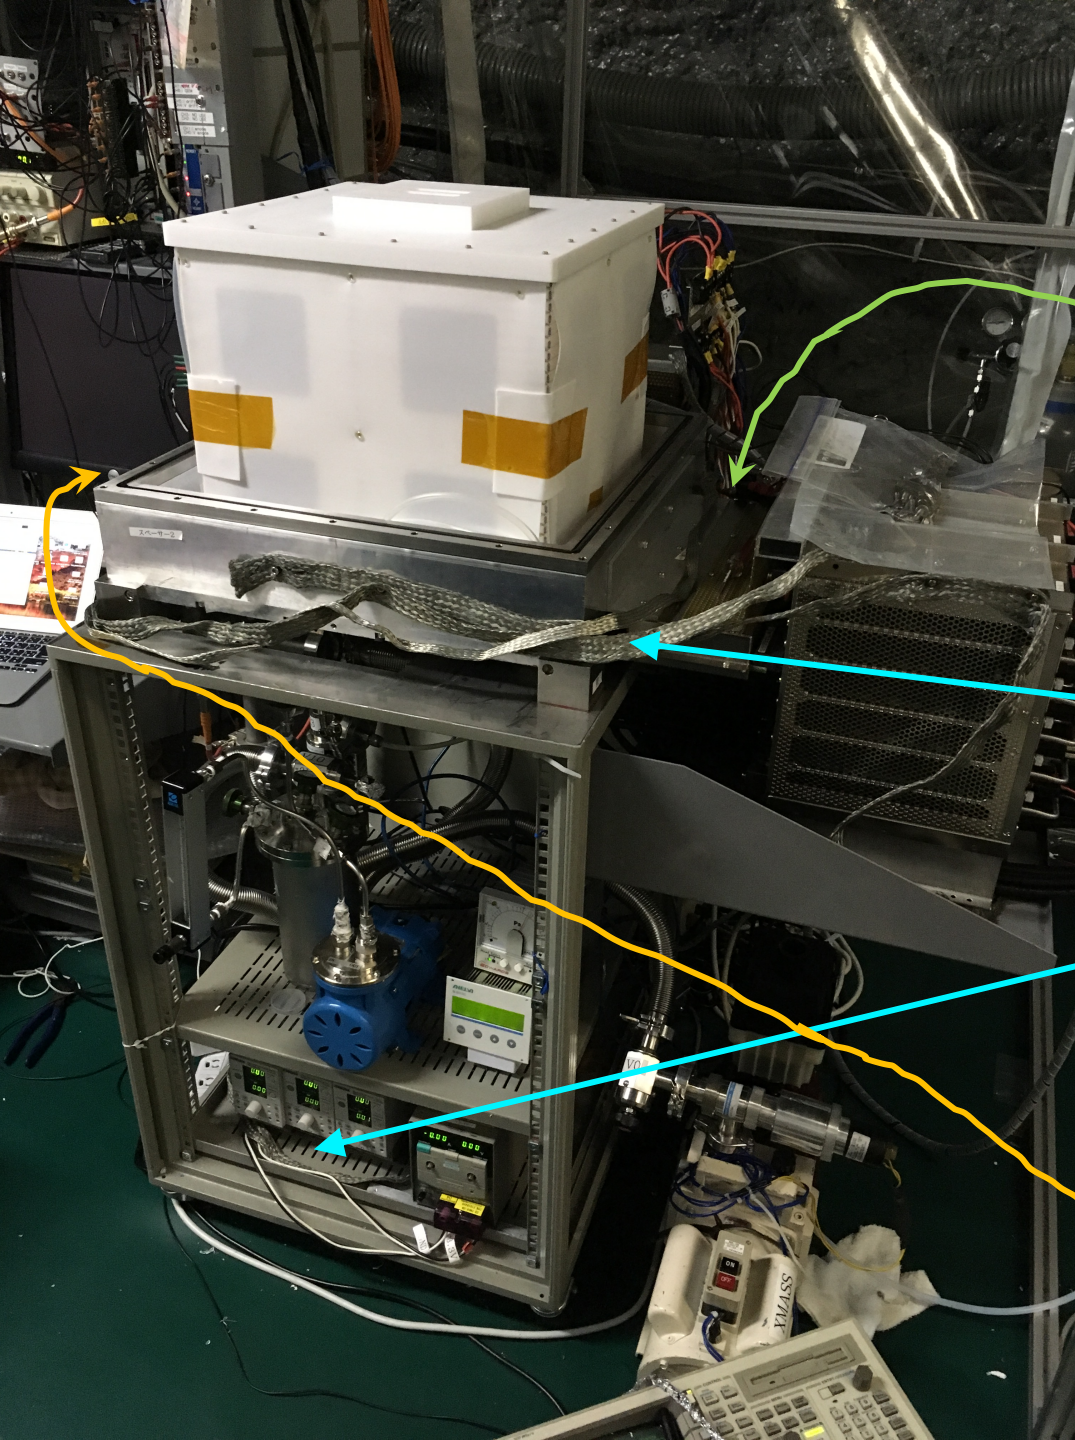
## ノイズ落としのためのGND配線

- GNDがTPC上部と下部で160mV電位差が生じていた。
- ないに越したことはないので、上部のGND線と下部のGNDを接触させた。
- その結果電位差は30mVに下がった。まだ存在するっちゃうる。
- ノイズ抑制には至らなかったが、ベースライン乱れは抑えられるだろう。
- ASDアナログ配線は他の線とまとめると電波like-noiseの振幅が

(1) 裏手のASD-GNDメッシュと下電源GNDメッシュを接続

電位差150 mV (7/18)  
=> (1) 30mV (7/18)  
=> (2) 17mV (7/20)

(2) NIMラックのGNDと下電源GNDメッシュを接続

- 10:00 ASD、エンコーダ電源周りのGNDとTPC上部周りのGNDに電位差-160mV  
ノイズの高さ40mVp-p  
800nsごとに周期的に存在する: 125 MHz帯域
- 10:29 後ろのエンコーダから出てるLEMO-outputケーブルを触ったら、20mVppに減った
- 10:59 TPC上部とASD電源周りのGNDの電位差30mVに下げた  
電源入っていないときはGNDは揃うみたい
- 11:19 Am-241信号はもはや見えなくなった
- 11:30 純空気入れる、Am-241の位置を右手前端に変更
- 11:52 真空引き
- 12:22 CF4 flush, injection 1.97+04Pa, V3=>V1=>V2の順で閉めた
- 12:29 ノイズ20mVpp, 17Hz @scaler, per5-8  
データとれないなあ  
エンコーダリセットしてみた  
データとれないなあ  
エンコーダLEDみると少し赤い  
ASD Anode thresholdチェック  
17.93, 19.22, 18.06 => 19.76, 19.22, 19.63  
ASD cathodeは変化してなかった  
ASD anode thresholdあげたけどLED赤いのは消えず... Am-241 alphaがあるから妥当
- 12:57 これでいっかい様子見てみようか
- 13:51 Per9, file25まで待って、やっと飛跡データが入ってたー, 10Hz@scaler

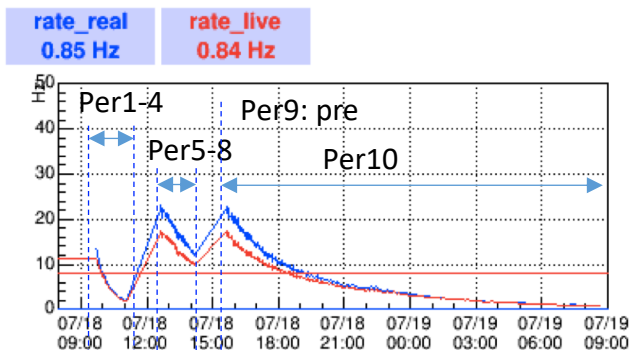
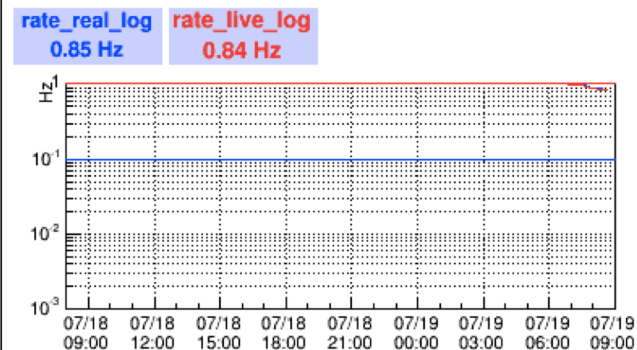
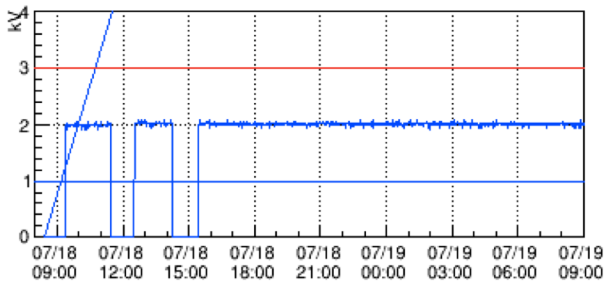
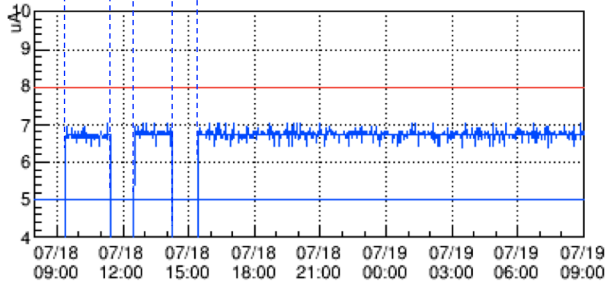
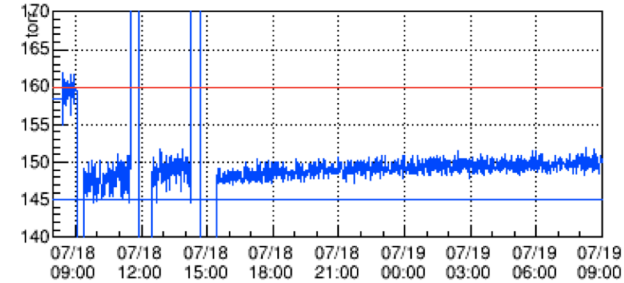
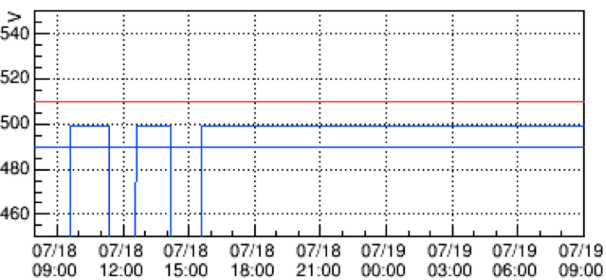
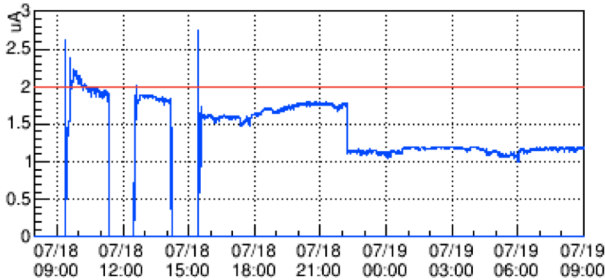
## NEWAGE-0.3a status monitor

やっぱりcount rate decayはいるなあ  
Am-線源位置変えた場合、減衰時定数は長くなった

drift\_V 2.03 kV

drift\_I 6.81 uA

pressure 150.43 torr

CAEN\_anode\_V 499.20 V

CAEN\_anode\_I 1.19 uA

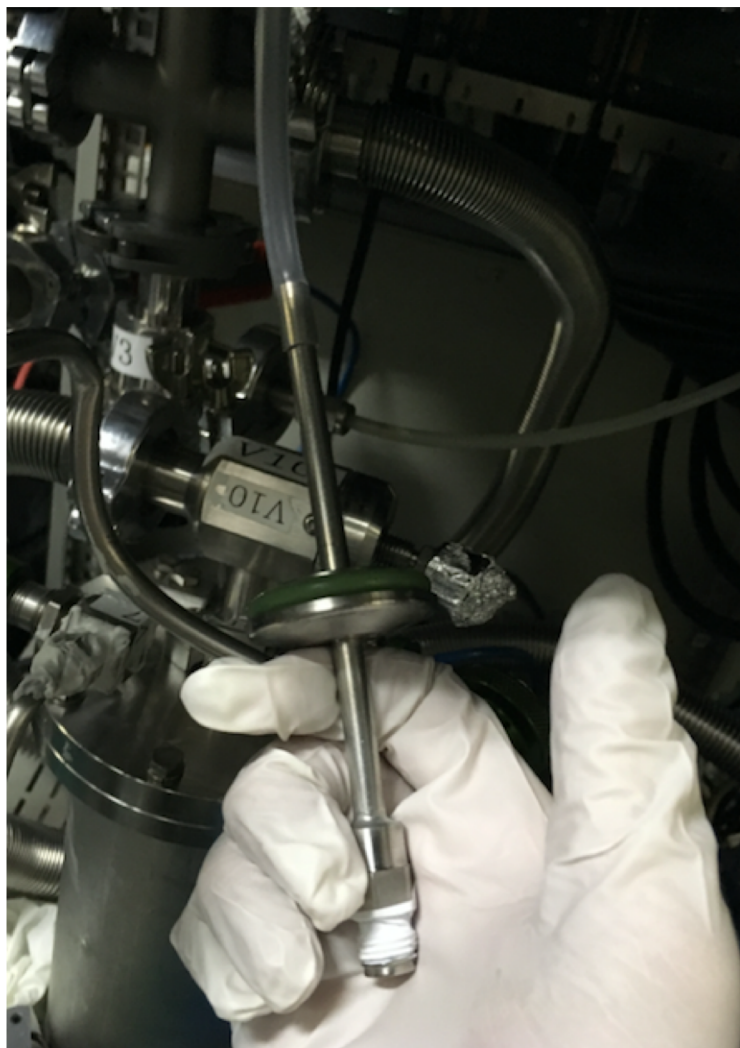
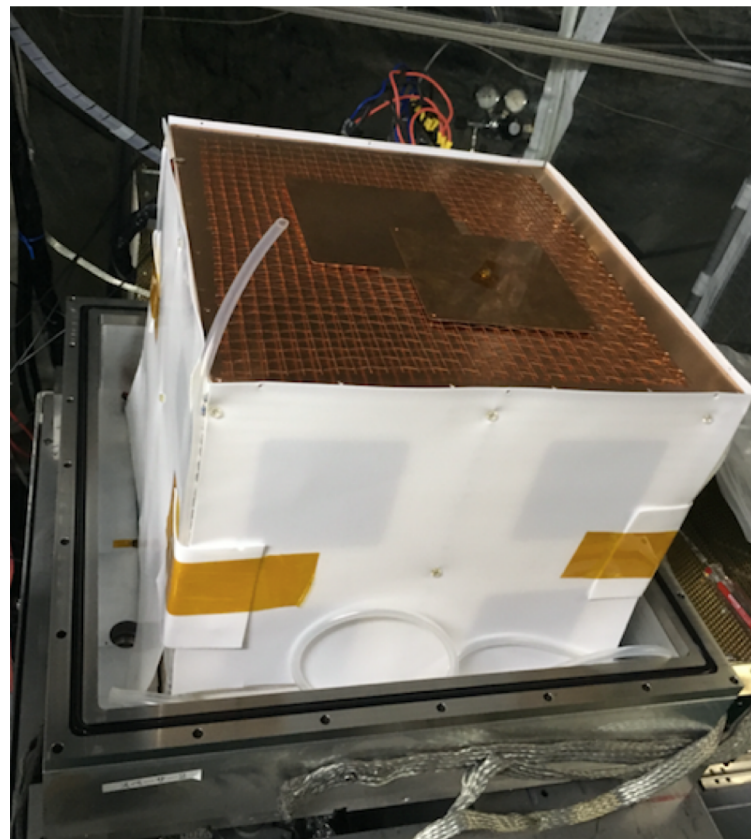
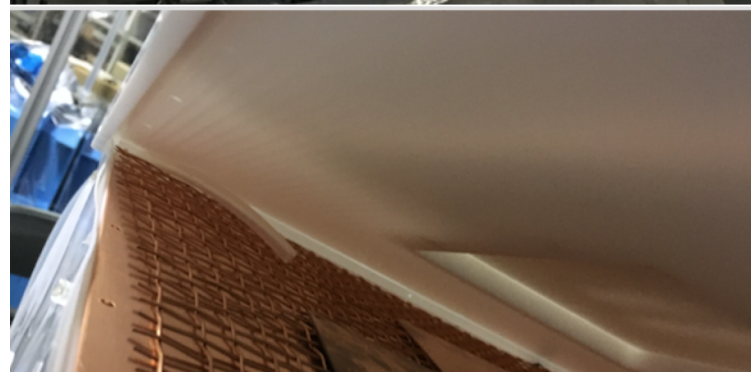
スエジとカテーテルチューブのコネクション

チューブは端の柱を薦って、トップまでのびる。テフロン蓋で押さえつけている。

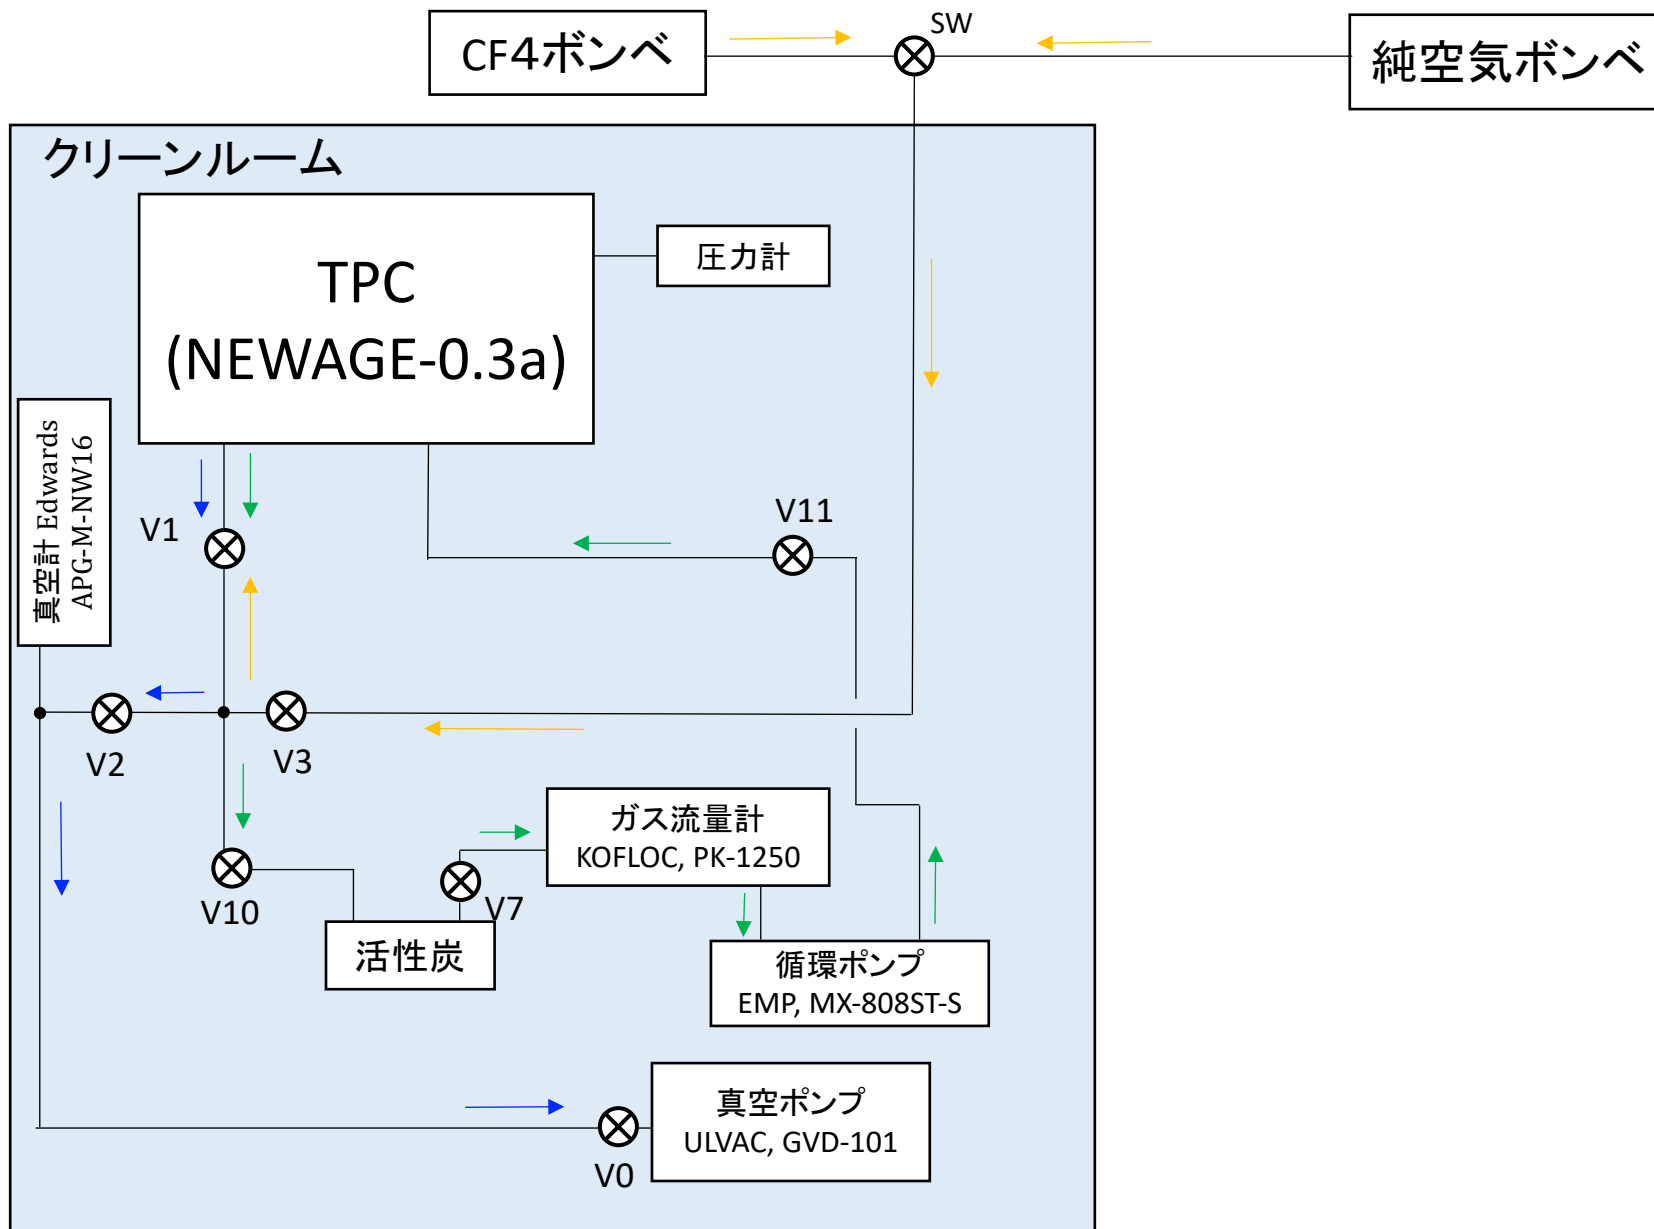
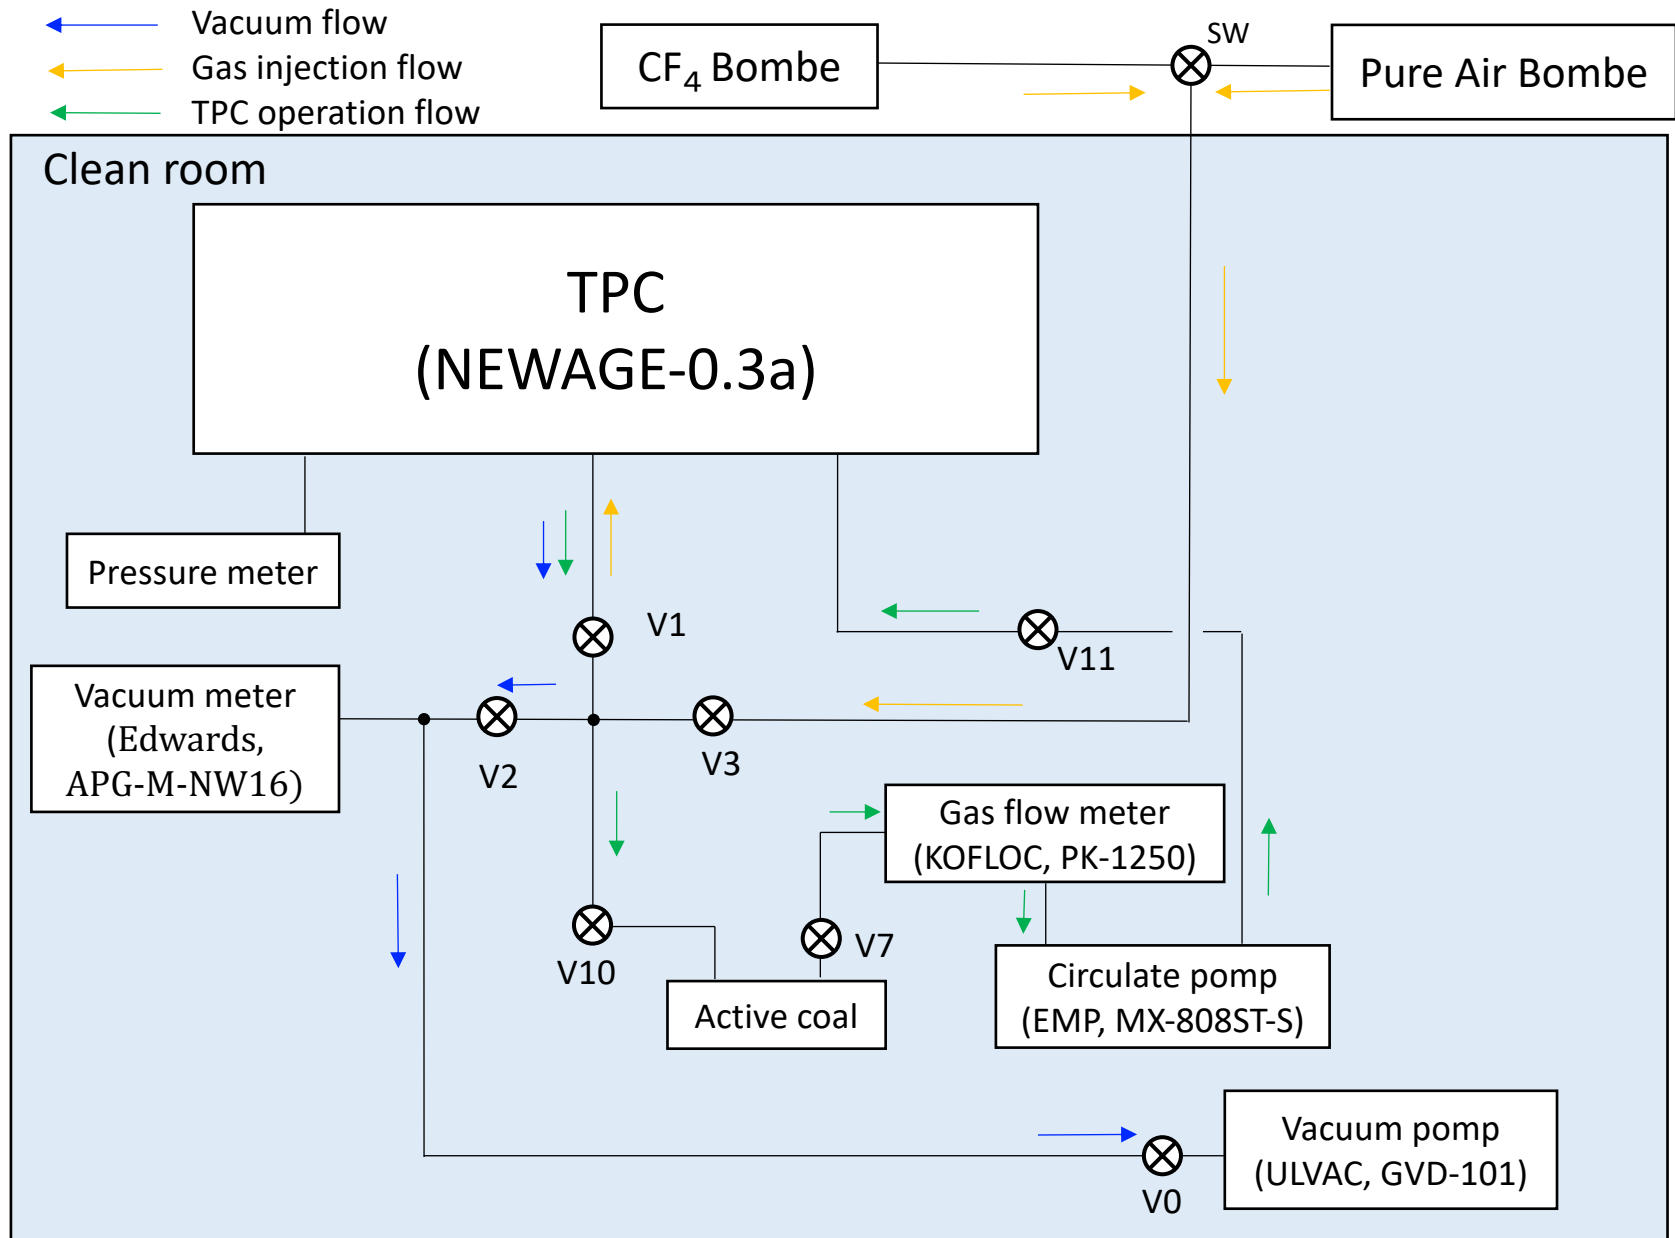
- ← 吸引時流動
- ← ガス流入時流動
- ← TPC運転時流動

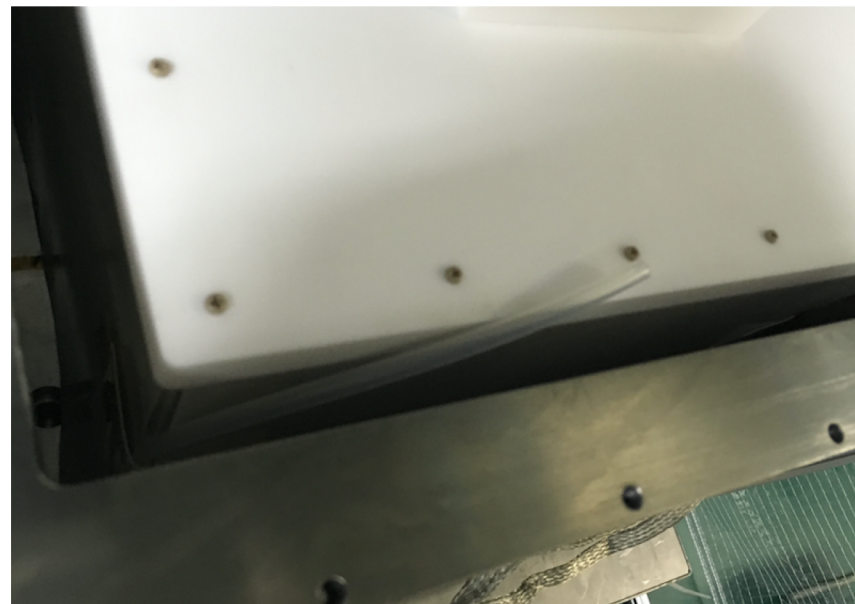
ナイロンチューブは最短に短くしてTPCの外へ出している。

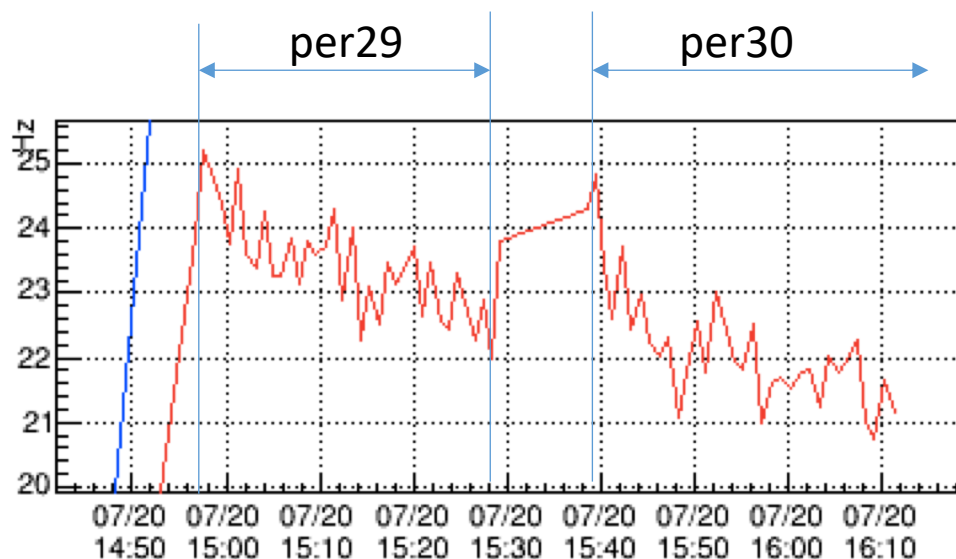
ガス交換ではなく、0.5気圧から真空引いて0.2気圧にした時もcount rateの復活が観測された。

TPC内のガスを揺さぶってあげれば回復するのか？

0.2atm => 0.1 atm => 0.2 atmでもうちよつとdecayした後に回復効果を見たかったが、若干回復したように見える。

- カウントレート減衰は明らかにCF<sub>4</sub>ガスの何らかの影響であることはわかってる
- ガス交換するとカウントレートは回復することが証拠(他エレキDAQリセットは効果なし)
- 疑問はガス全体が劣化?しているのか、一部が劣化しているのか?アウトガス?
- 密閉しているときはガス圧はほぼ一定だったことからアウトガスは要因でないと判断
- 0.5気圧で減衰し終わってから真空引いて0.2気圧にした時、カウントレート回復した
- つまり、ガス劣化は全体ではなく線源周りの一部だったのでは?真空引いたことでTPC内部にガス流れを作り、劣化してないガスが線源周りに集まり、電子が作られるようになったと推察
- 今回はチューブはTPCの外にぶら下げている。
- TPC内部に入れてTPC内に流れを作ることでカウントレート減衰が解決するかも

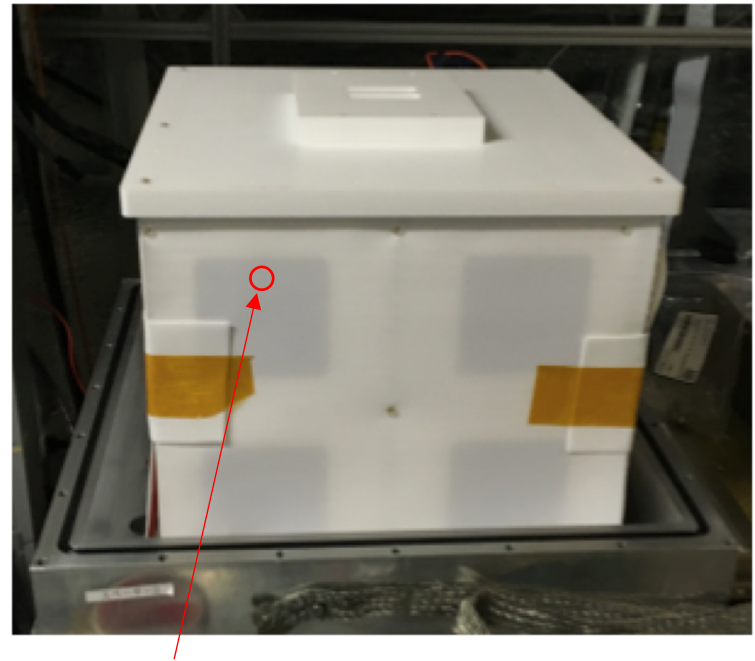
### 穴を開けるならここかな(TPC input)

- どうやってチューブをTPCの中に突っ込むか
- テフロンの薄い壁に穴開けてTPC inputチューブを入れる
- TPC outputは裏の下側の隙間からチューブで経由させる

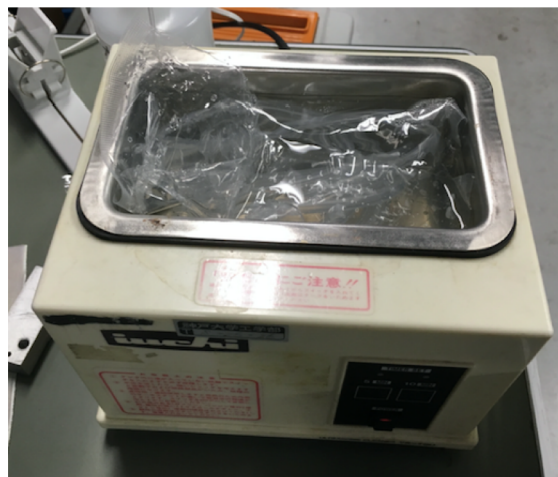
1) 超音波洗浄 10min x 5

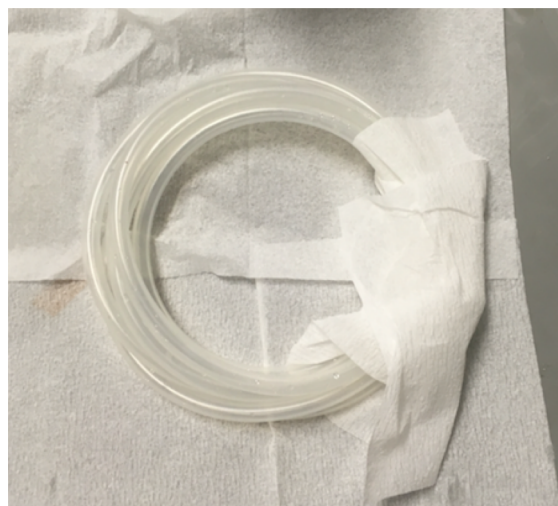
2) 周りアルコールで拭く

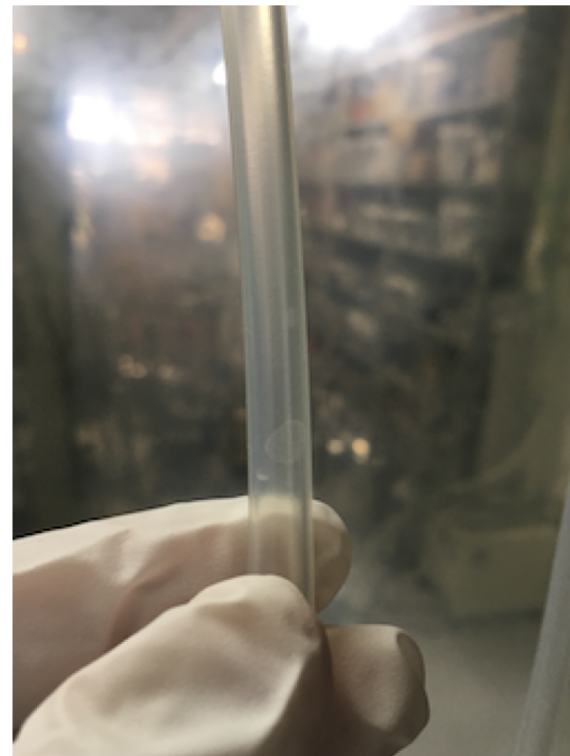
3) 内部はクリーン  
ルームで自然乾燥:  
何点か水滴の跡だ  
けはどうしても残っ  
てしまう

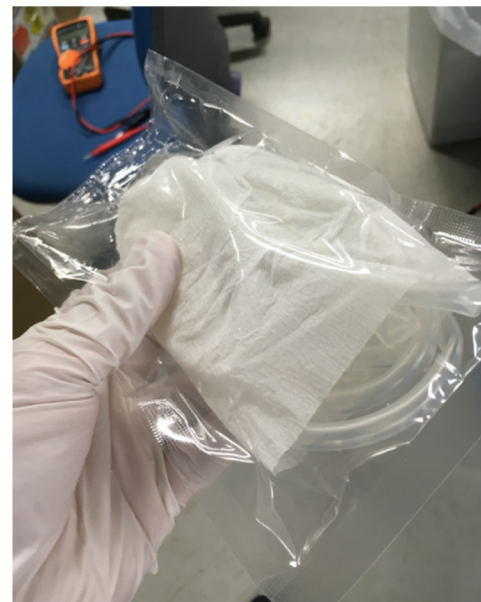
4) 埃が入らない  
ようにパッキング  
して神岡に持っ  
ていく
