NEWAGE 0.3a progress

2018.12.17

H. Ito

NEWAGE-0.3a status monitor

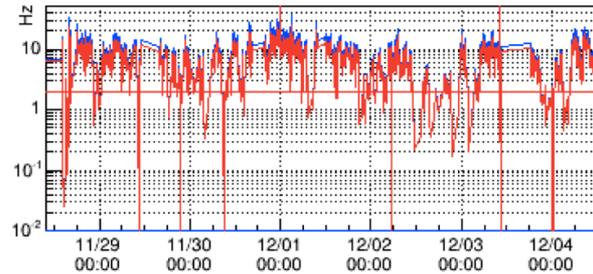
rate_live
3.15 Hz

rate_real
2.99 Hz

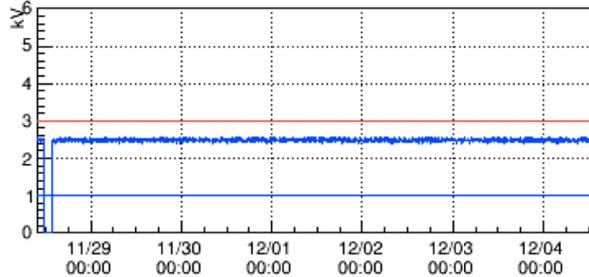
drift_V
2.49 kV

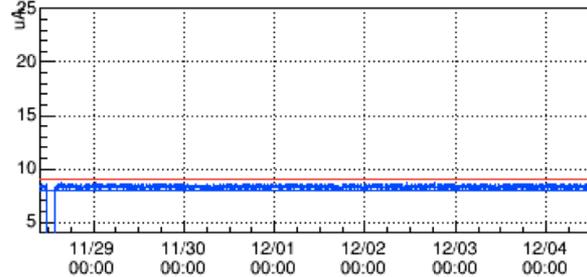
drift_I
8.35 uA

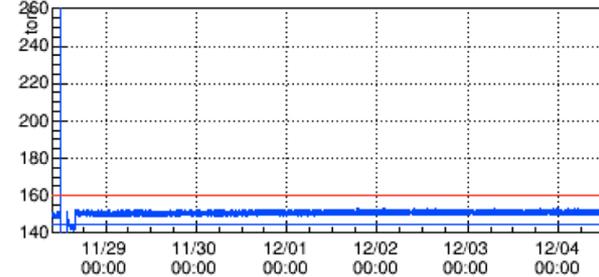
pressure
150.68 torr

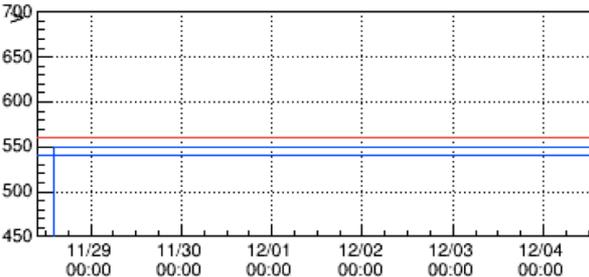
CAEN_anode_V
549.30 V

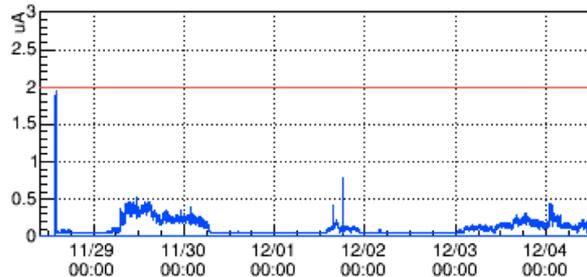
CAEN_anode_I
0.22 uA

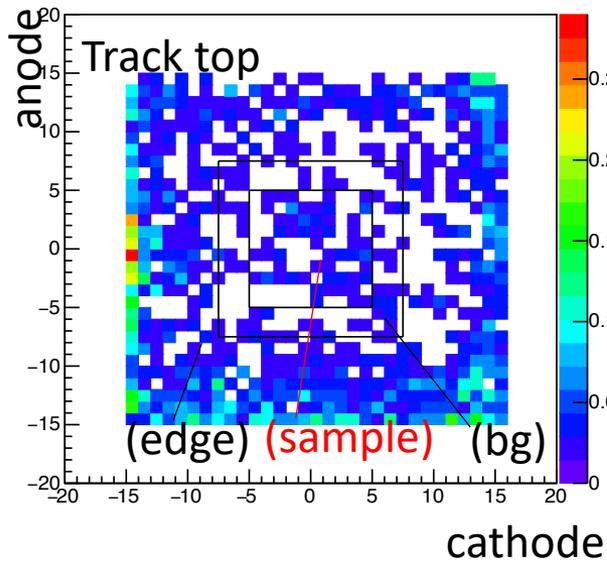
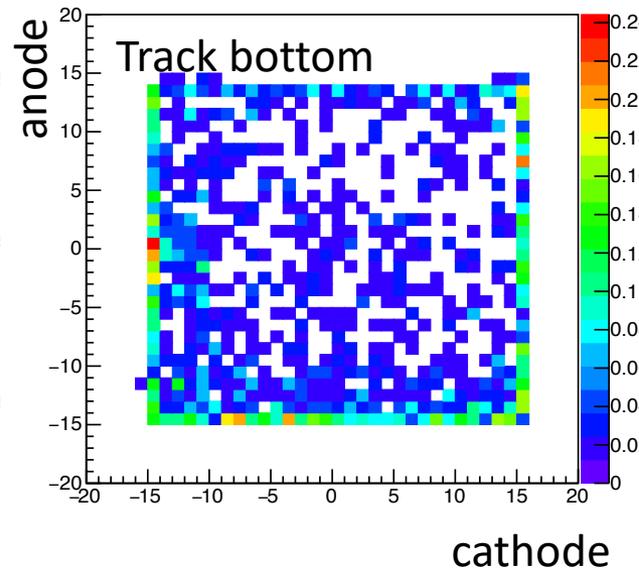
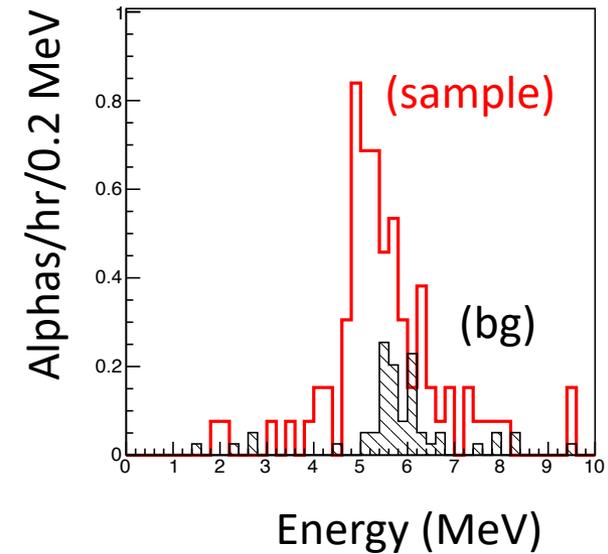
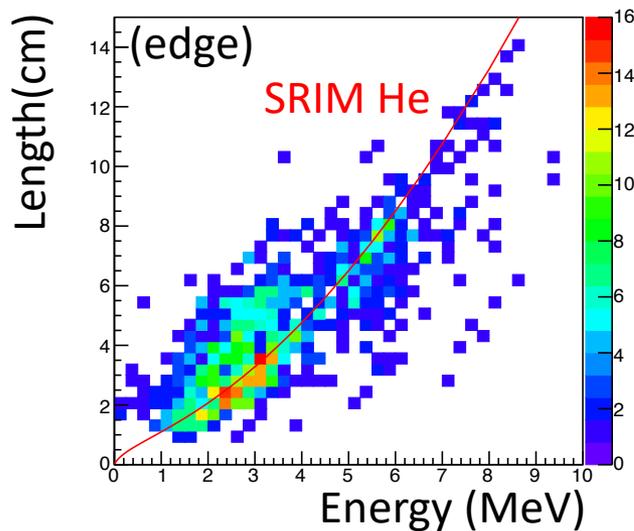
アキレスビニラス quick monitor

per2-24: live time = 47.3683 hr

alpha(sample) = 1.21 ± 0.49 alpha/hr
 alpha(background) = 0.254 ± 0.23 alpha/hr
 Sample size = 100 cm^2

delta alpha = 0.0095 ± 0.0054 alpha/hr/cm²
 BG rate = 0.0025 ± 0.0023 alpha/hr/cm²

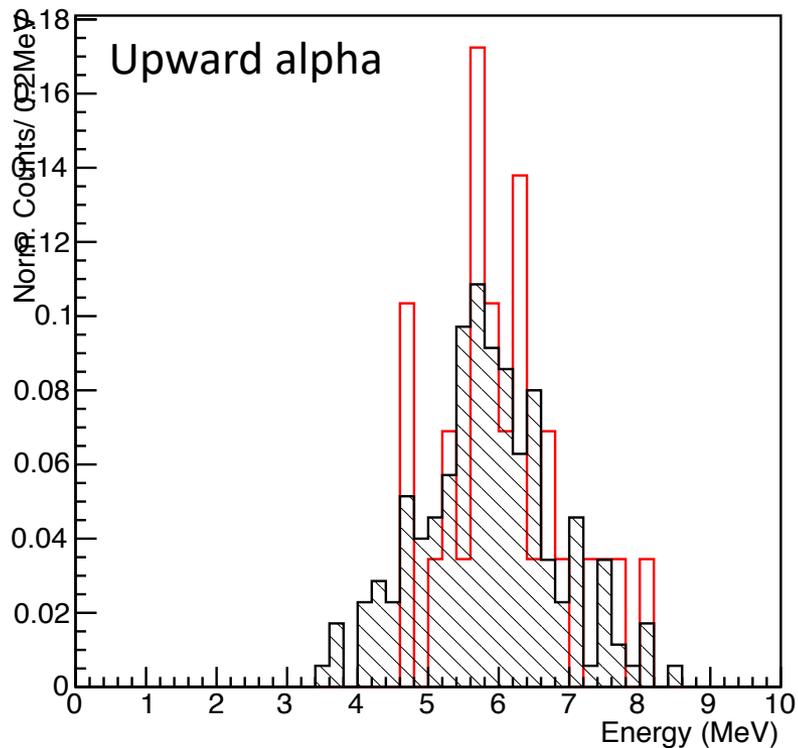
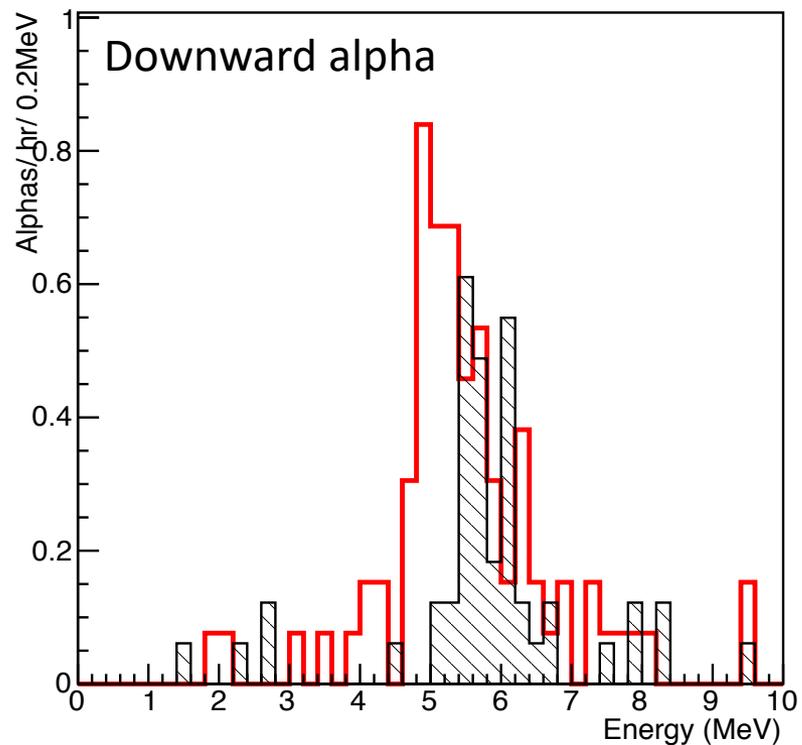
アキレスビニラス quick monitor

Live time 65.5088

statistics (sample) = 79

statistics (BG) = 50

alpha(sample) = $1.20595 + 0.238747 - 0.210201$ (90%CL) a/hr

alpha(background) = $0.610605 + 0.154849 - 0.131891$ (90%CL) a/hr

delta alpha = $0.0059534 + 0.00284567 - 0.00248152$ (90%CL) a/hr/cm²

alpha(background) = $0.00610605 + 0.00154849 - 0.00131891$ (90%CL) a/hr/cm²

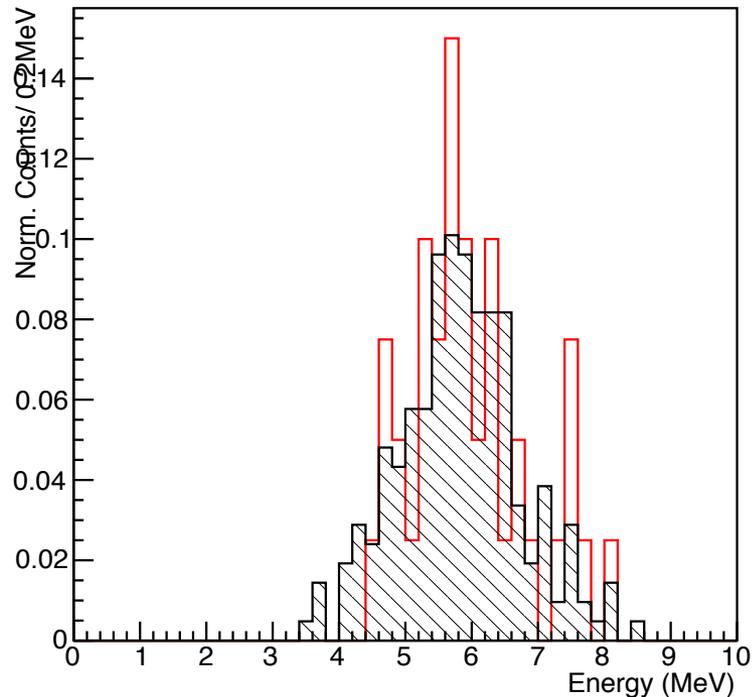
Upward alpha-ray energy

アキレスビニラス(下地を測っていた)

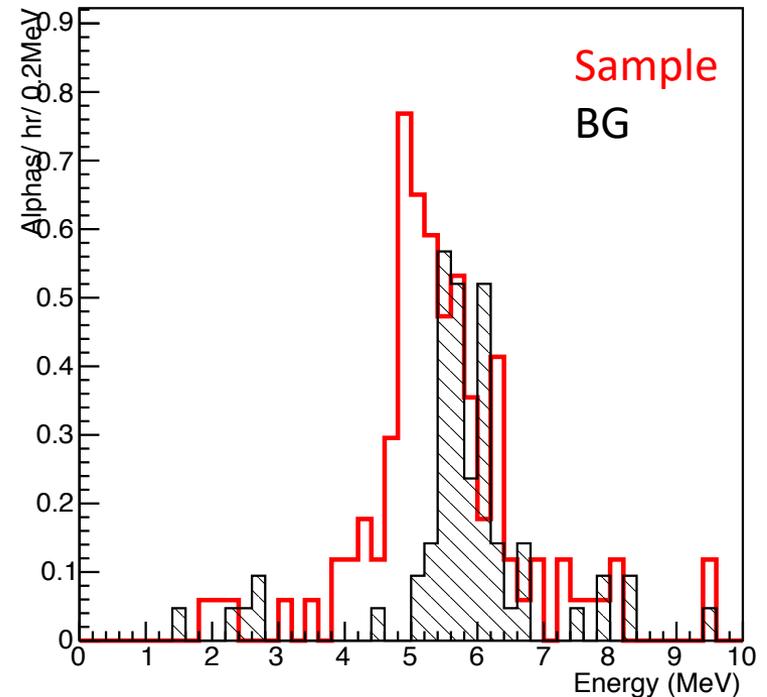
Downward alpha-ray energy

eff time = 84.5746 hr

statistics (sample) = 100

statistics (BG) = 63

alpha(sample) = $1.18239 \pm 0.206445 - 0.184452$ (90%CL) a/hr

alpha(background) = $0.595923 \pm 0.133279 - 0.11559$ (90%CL) a/hr

delta alpha = $0.00586464 \pm 0.00245729 - 0.00217678$ (90%CL) a/hr/cm²

alpha(background) = $0.00595923 \pm 0.00133279 - 0.0011559$ (90%CL) a/hr/cm²

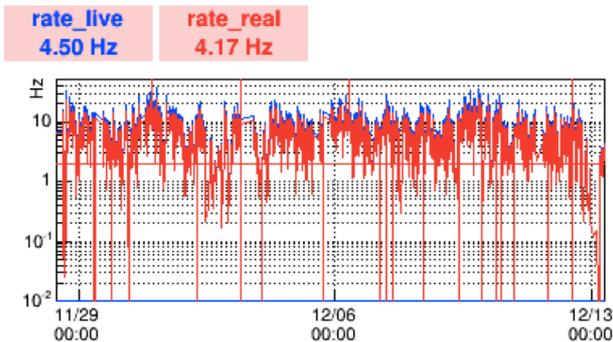
153.7-150 torr / 15 days
 $\Delta p = 0.25$ torr/days

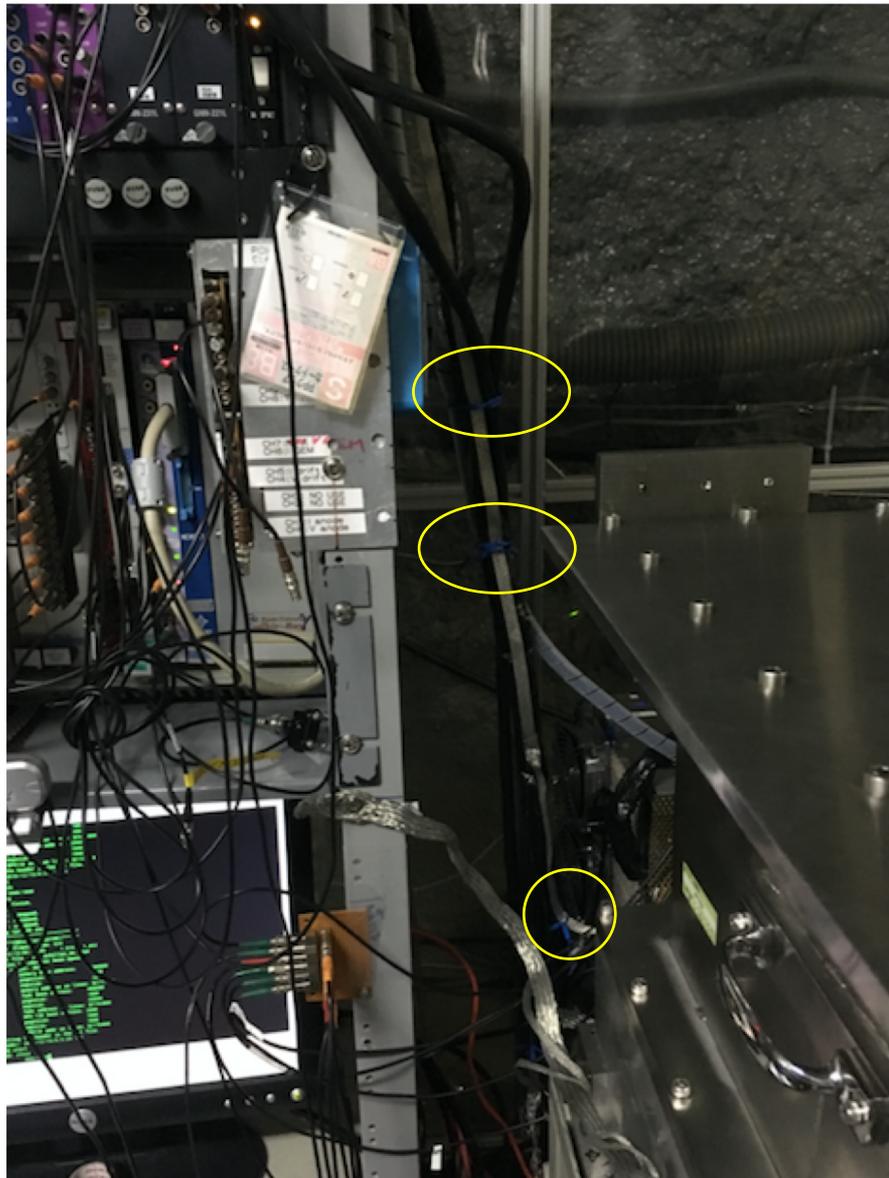
雑音抑制作業

- アナログ線にGND線をくくりつけた。
- 以前はついてたのだが、0.3bへIVDS to NIMケーブルを拝借された際に外れたのだろう。
- 9:35 per61 start (1000 -> 100 event/file)
- 様子を見よう。
- じれったい。Per61 17event stop!
- 9:51 per62 start (100 -> 20 event/file)
- 10:21 20evs/18min => 0.017 Hz
- 10:26: 0.029, 0.069, 0.106, 0.144, 0.227, 0.290, 0.273, 0.252, 0.196, 0.283, 0.261
- OKそう

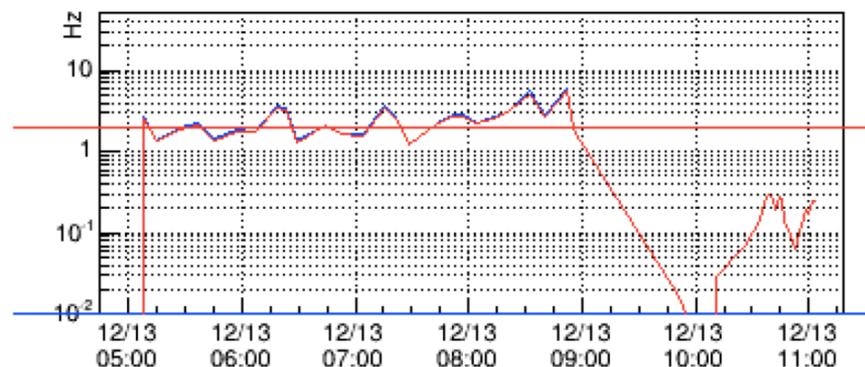
rate_live
0.25 Hz

rate_real
0.25 Hz

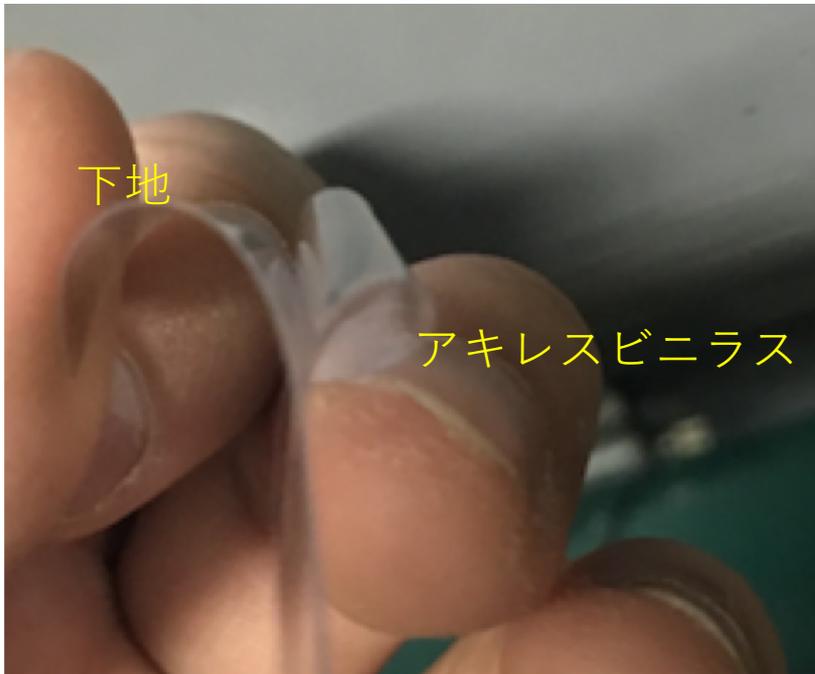
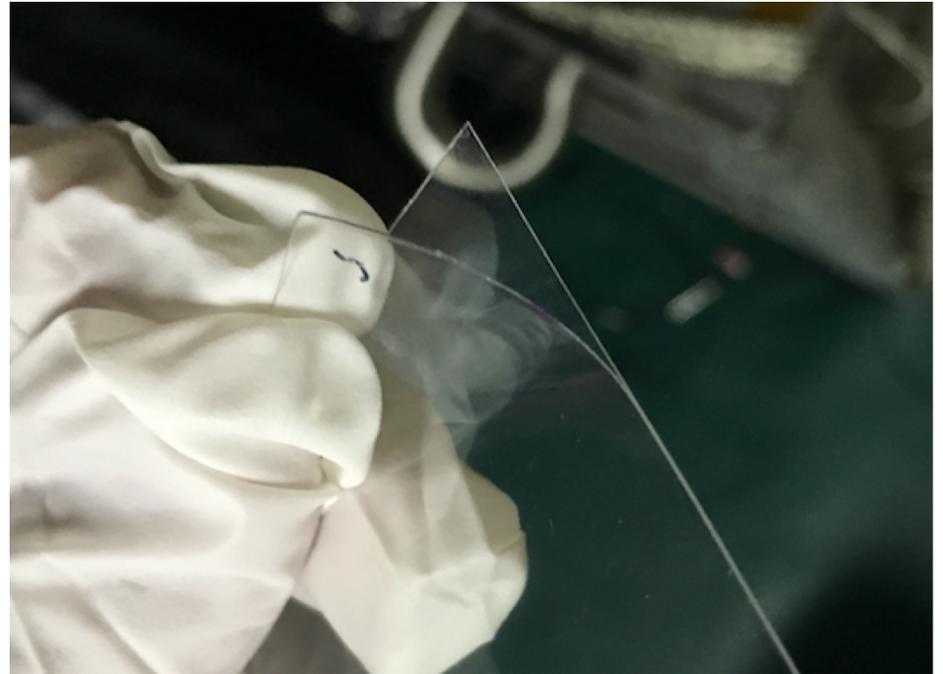
アキレスビニラス裏表問題

切れ端で確認

確かにアキレスは下地と比べて柔らかい

今まで測定していたものは裏でした。

サンプル取り出したうえ面にマジックの印をつけておいた。

アキレスをめくると、マジックがついてきた
⇒ うえ面がアキレス。

⇒ つまり、表面アルファは下地からのalpha
を測っていた。次回は下地をとって測ろう

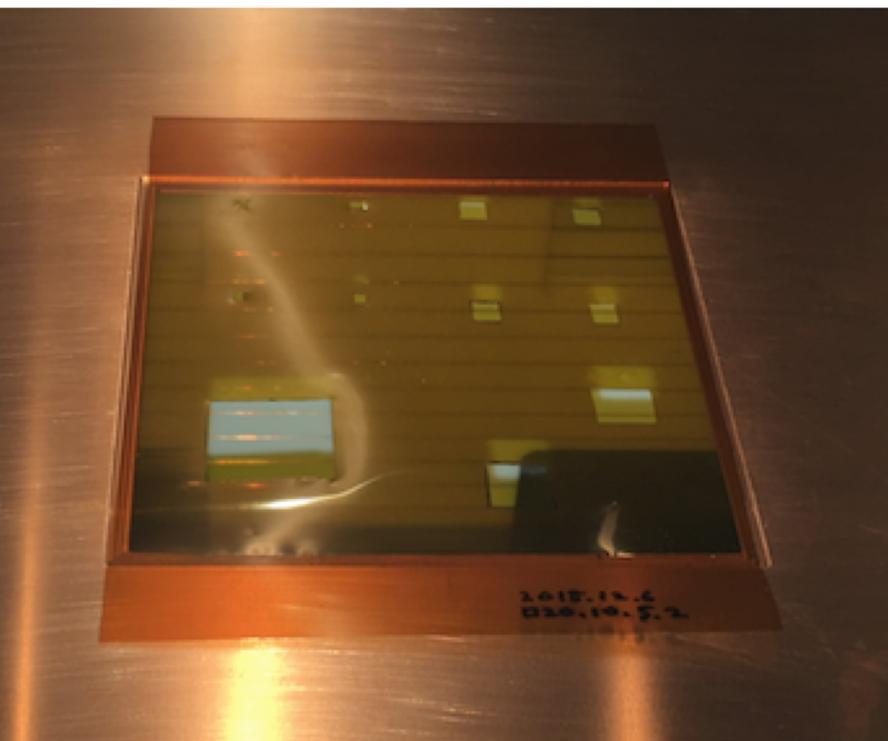
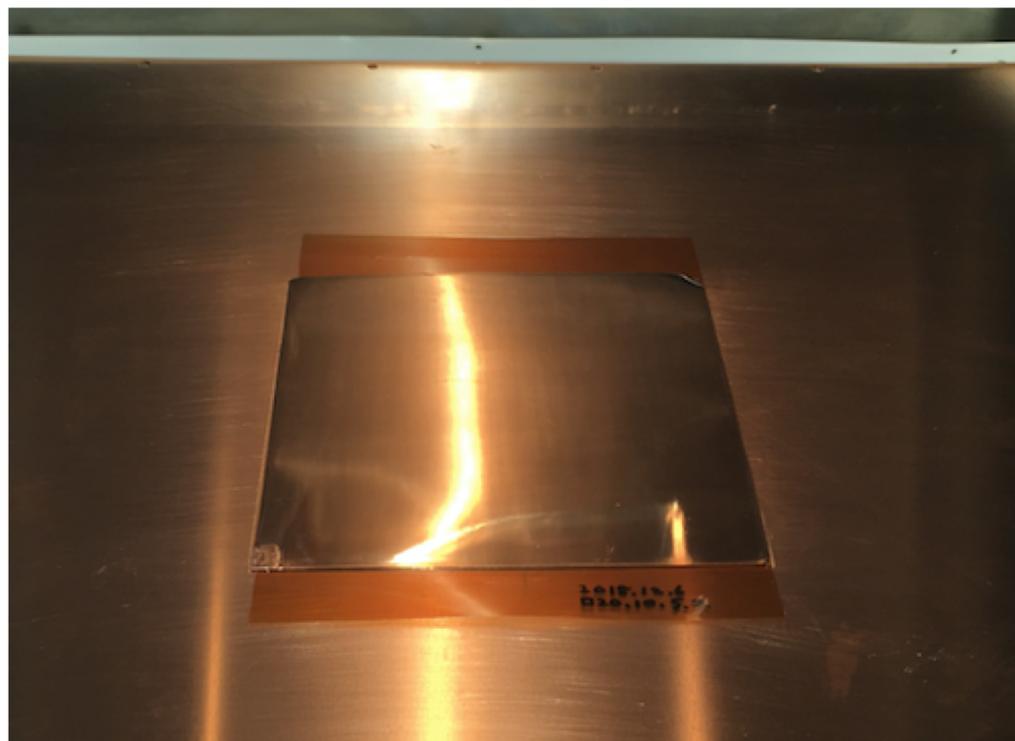
アルファ・マスク

カプトン製

- 20 mm (x1)
- 10 mm (x2)
- 5 mm (x4)
- 2 mm (x4)

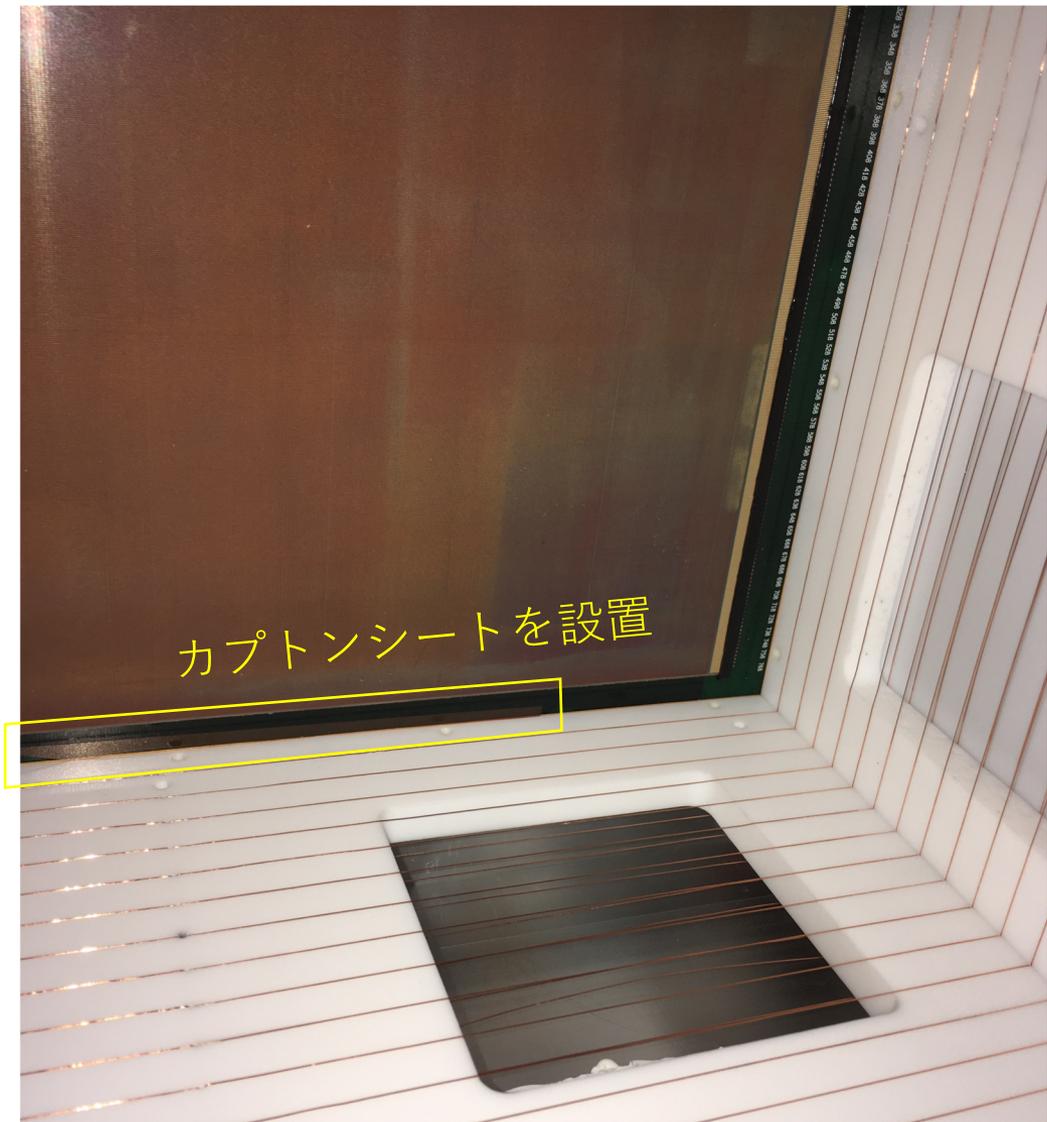
実装基盤の上にマスク

μ -PIC外側(実装基盤)から
アルファが出ているかの
検証セットアップ

0.3aの蓋を開けて手前の
1辺にカプトンシートを
配置

長さは15 cmくらいなので、
辺全ては覆っていない。
中心をカバーしている。

結局取っ払った

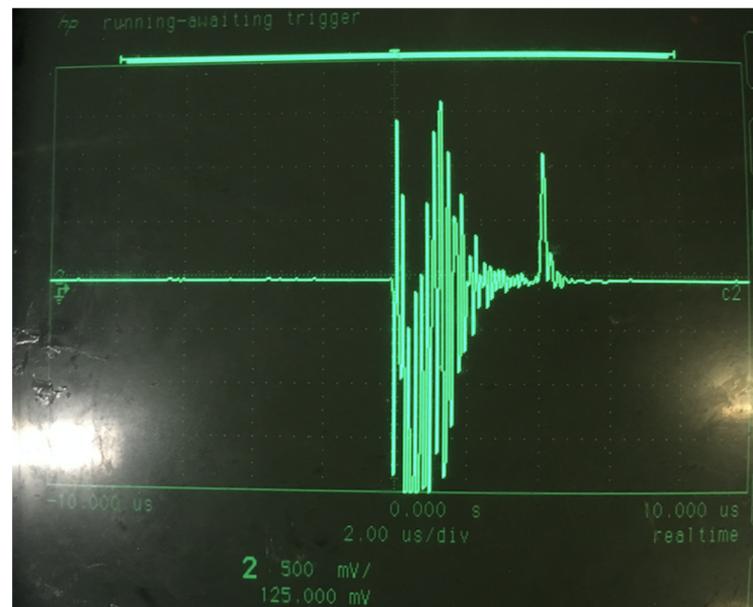
通電箇所切断

Anode 1

400V 1.67 μ A

R17 423 mV

Cut > 1.215 μ A

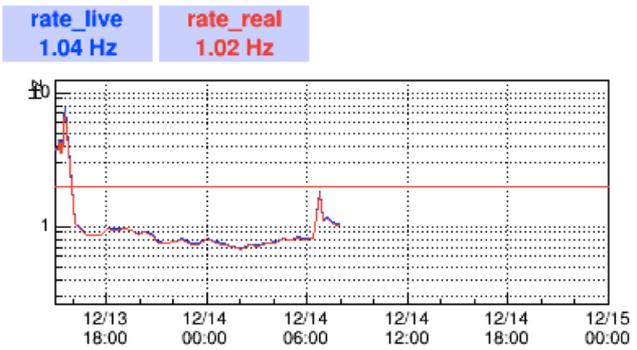
CF4が活性炭に座れてガス圧下がる効果を踏まえて、最初の封入圧力は $2.10 \text{ E}+04 \text{ Pa}$ にセットするとちょうど良い

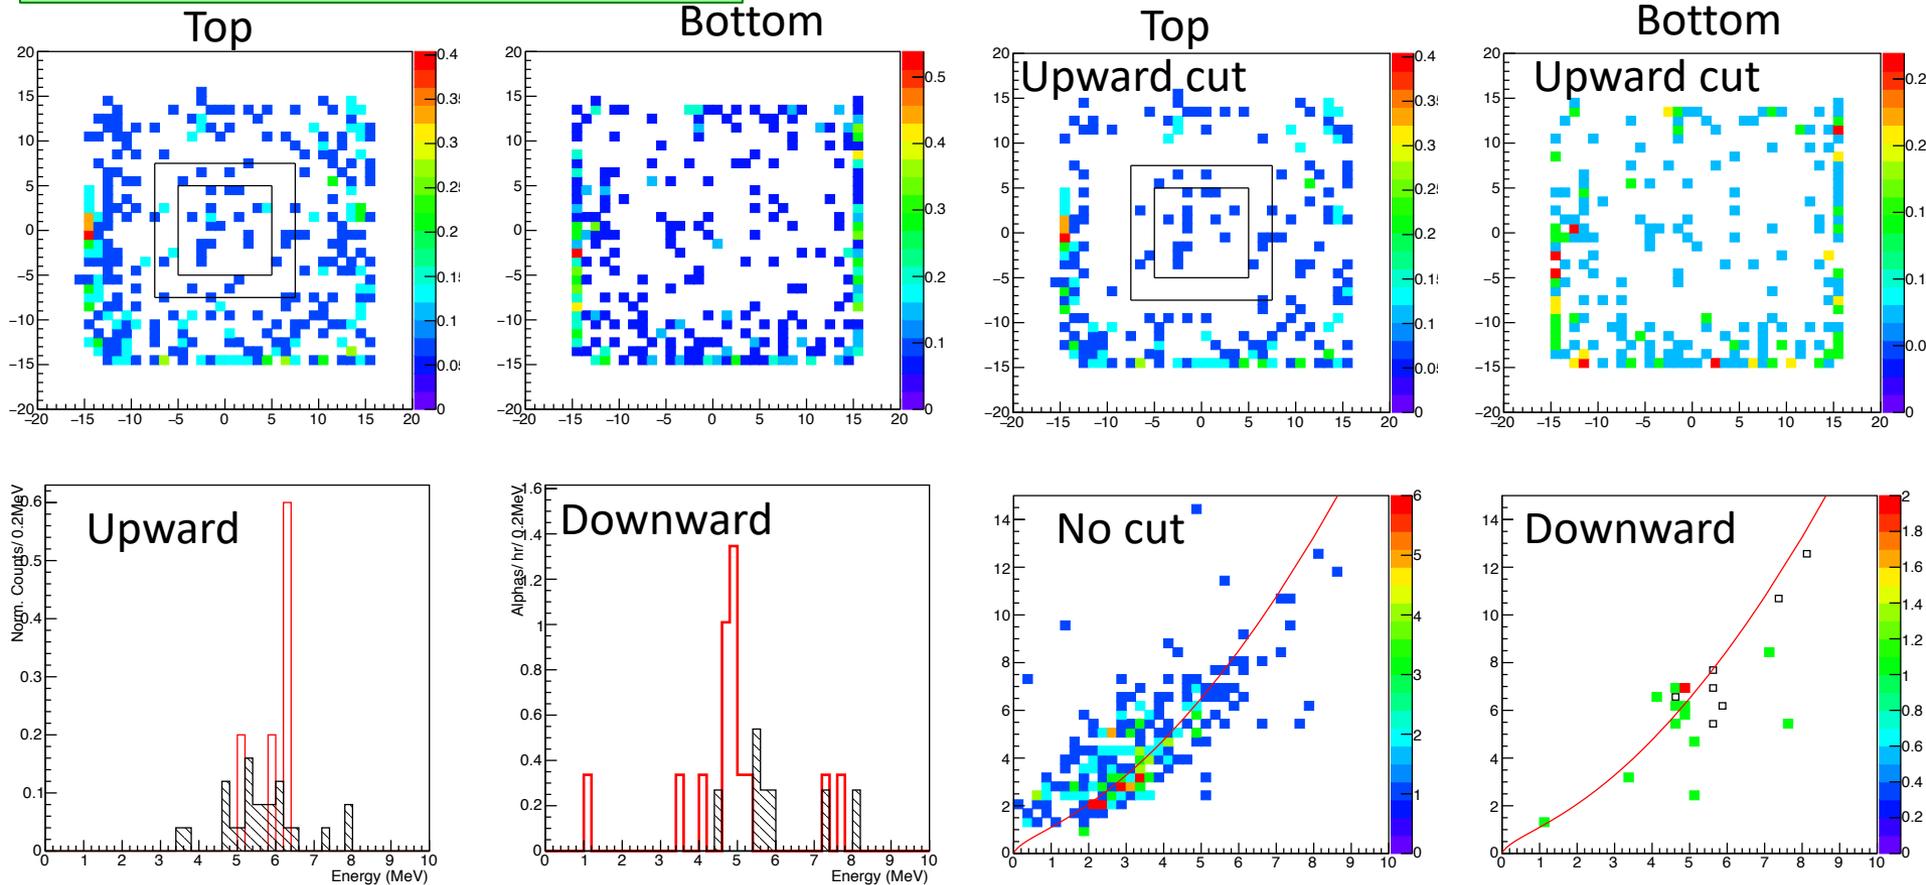
アキレスサンプル・quick repo

eff time = 14.8566 hr

statistics (sample) = 14

statistics (BG) = 7

alpha(sample) = $0.942343 + 0.492711 - 0.362802$ (90%CL) a/hr

alpha(background) = $0.376937 + 0.304242 - 0.195469$ (90%CL) a/hr

delta alpha = $0.00565406 + 0.00579075 - 0.00412109$ (90%CL) a/hr/cm²

alpha(background) = $0.00376937 + 0.00304242 - 0.00195469$ (90%CL) a/hr/cm²
