# NEWAGE 0.3a progress

2019.08.05

## Contents

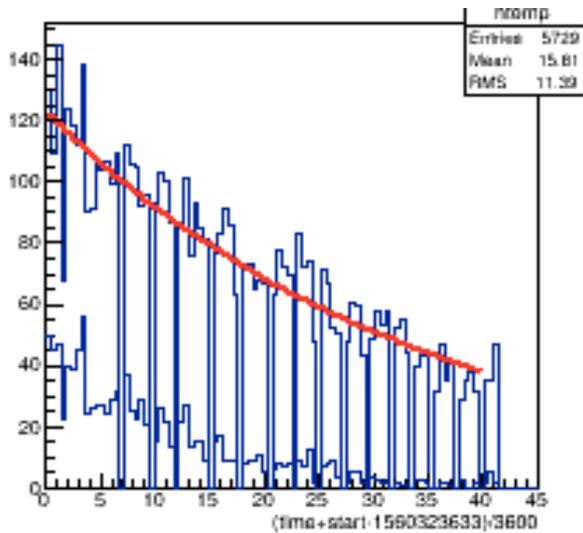
KOFLOCKあり

$$A = 4.81 \pm 0.022$$

$$\lambda = -0.0293 \pm 0.0011$$

$$F(x) = A \exp(\lambda x)$$

$$\tau = -1/\lambda = 34\text{hr}$$

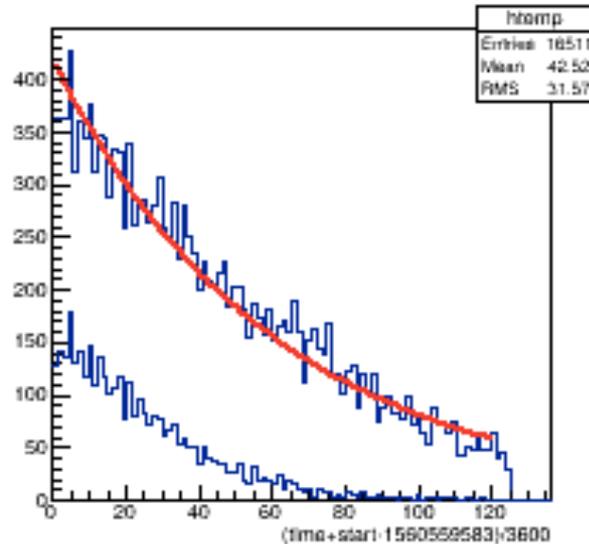
KOFLOCKなし

$$A = 6.036 \pm 0.0125$$

$$\lambda = -0.0164 \pm 0.00023$$

$$F(x) = A \exp(\lambda x)$$

$$\tau = -1/\lambda = 60.8\text{hr}$$

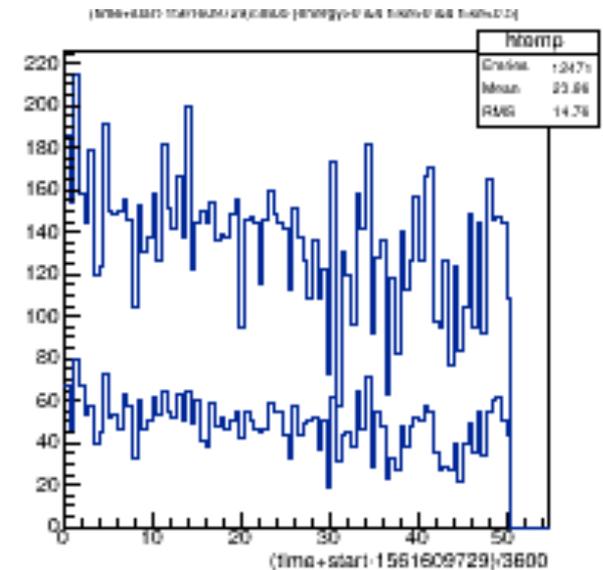
KOFLOCKなし  
常温活性炭入り

だいぶ安定している。  
あと2日様子みようか

「ガスのクオリティは流量と活性炭で変わる」ことがこの操作から明らか。

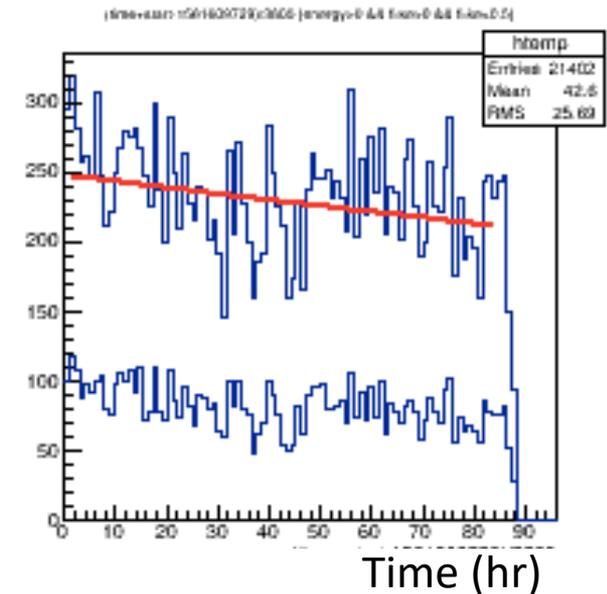
KOFLOCKなし  
常温活性炭入り

$$A = 5.511 \pm 0.015$$

$$\lambda = -0.00188 \pm 0.00031$$

$$F(x) = A \exp(\lambda x)$$

$$\tau = -1/\lambda = 531\text{hr}$$

「ガスのクオリティは流量と活性炭で変わる」ことがこの操作から明らかになった。

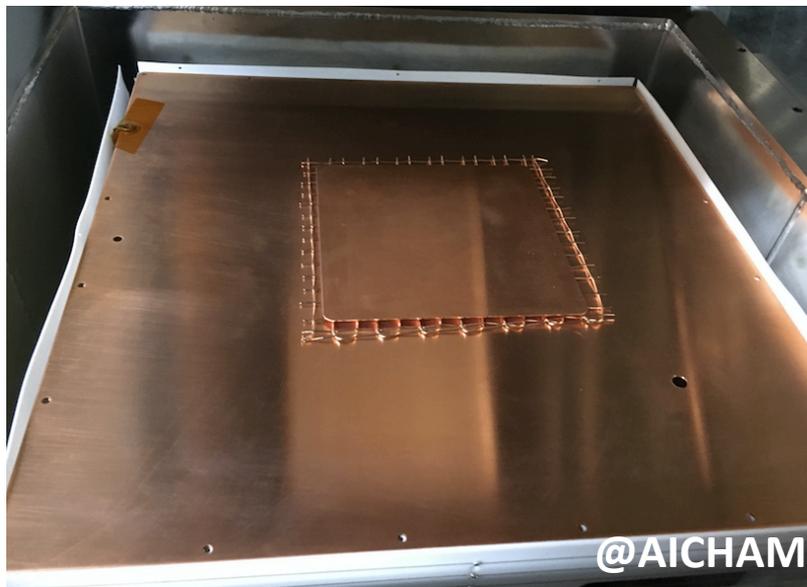
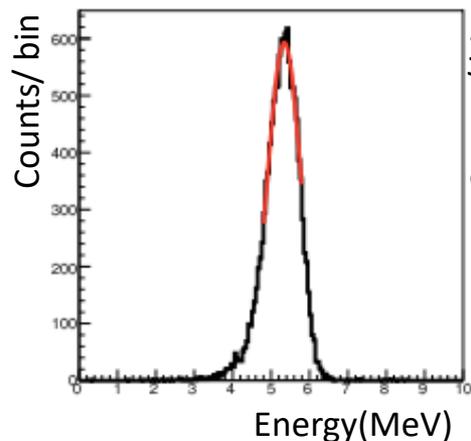
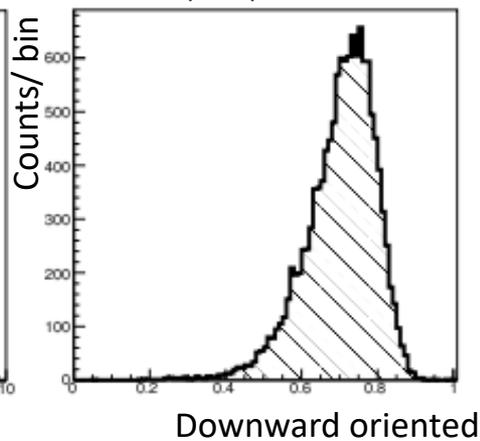
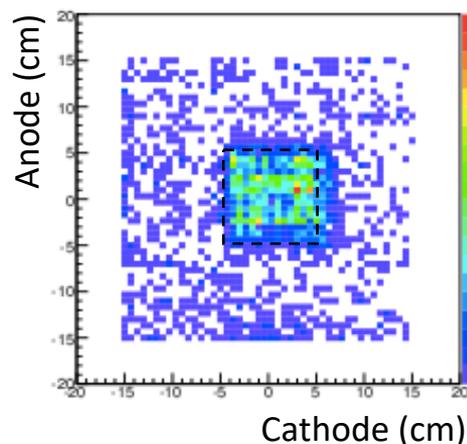
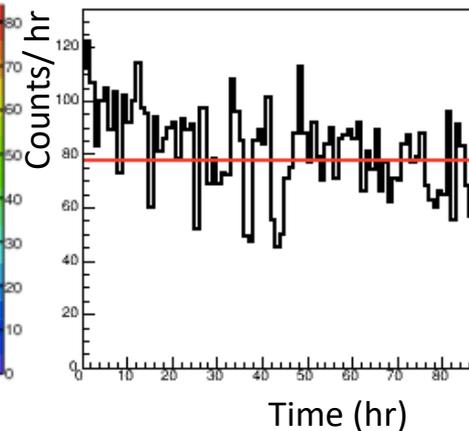
## AICHAM result

$\sigma_E = 8.1\%$  @ 5.3 MeV  
 eff(dwn) = 97.1 ± 0.9%  
 $\sigma_{pos} = 9.3$  mm

Live time = 84.95 hr  
 Count rate = 87.2 ± 1.0 counts/hr  
 Ana redu. eff. = 35%  
 Detect. eff. = 15.9 ± 0.2% (c/α) with mesh

- 前回と比べてeffが低い 21%に対して今回16%
- これは、メッシュを使っているためで説明できる
- メッシュによるアクセプタンスは単純に81%  
=>  $0.21 * 0.81 = 0.17$
- 残りはメッシュによって若干底上げされたため、sample windowに入る割合が減ったと考えられる。
- そこでサンプルホルダーが復活するかも？

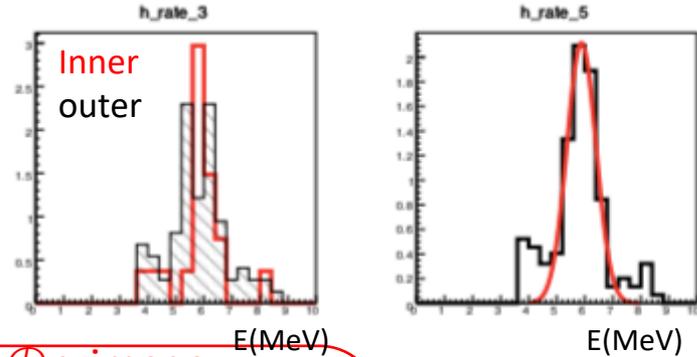
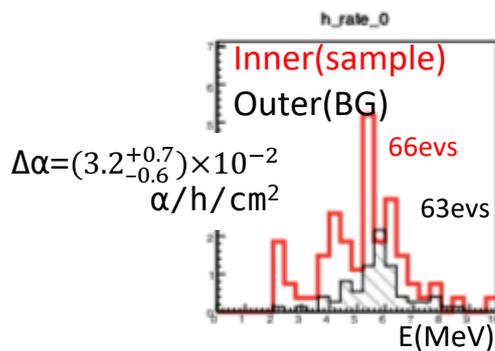
Upward alpha selected

上方方向をカット

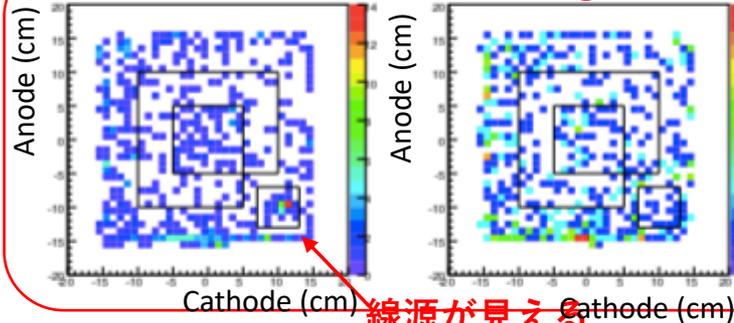
Cut後のα image

線源が見える

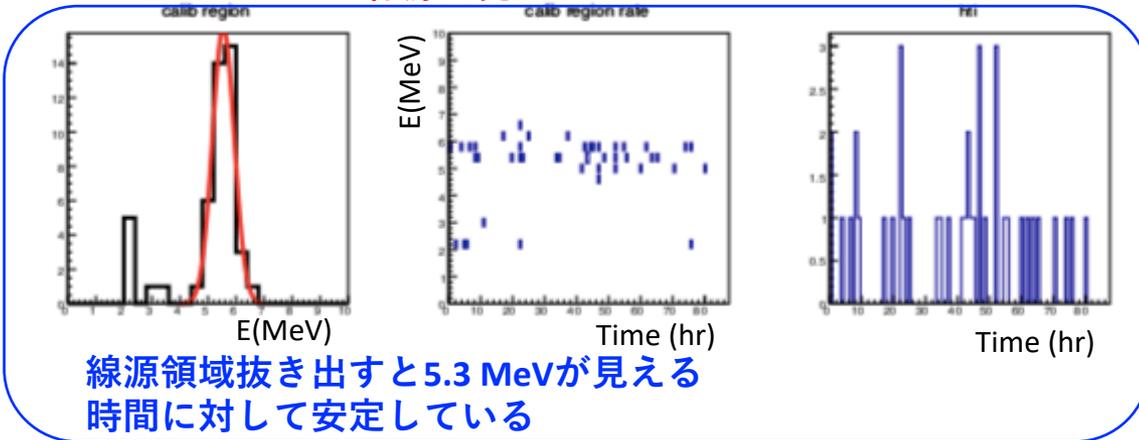
線源領域抜き出すと5.3 MeVが見える  
時間に対して安定している

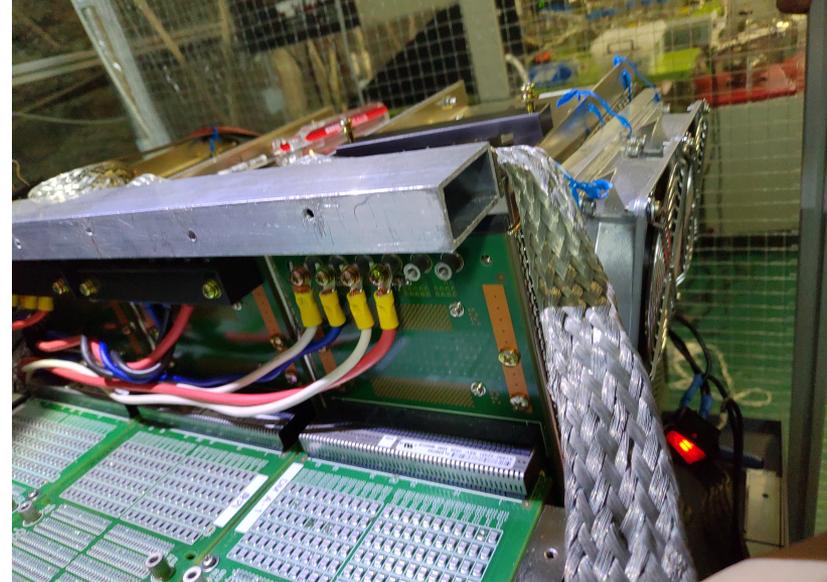
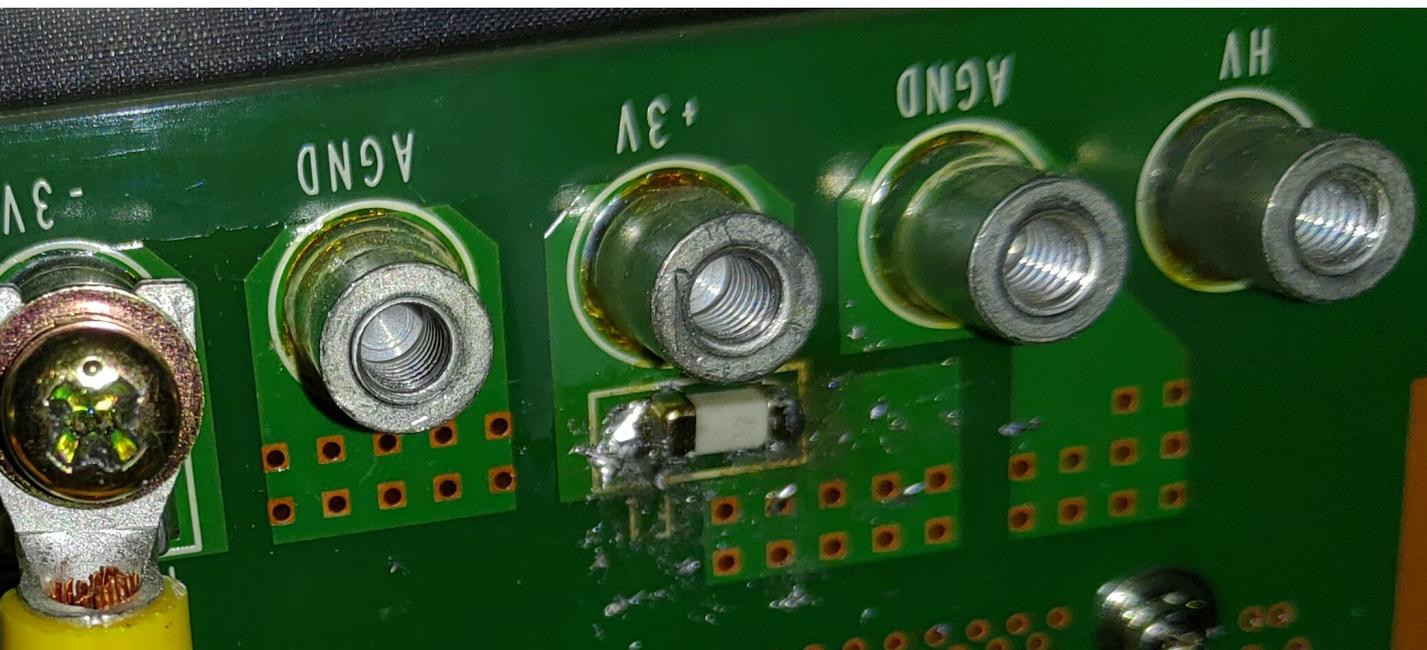
## ASDヒューズ

- +3 V側のヒューズが切れていた(今まで半田でブリッジ)
- 新しいヒューズをなんとかハンダでつける
  - 立てた状態かつ手が入りにくくて難しい
  - なんとかピンセットで抑えて半田で熱してくっつけた
- 両サイドのはんだ部分からの導通を確認

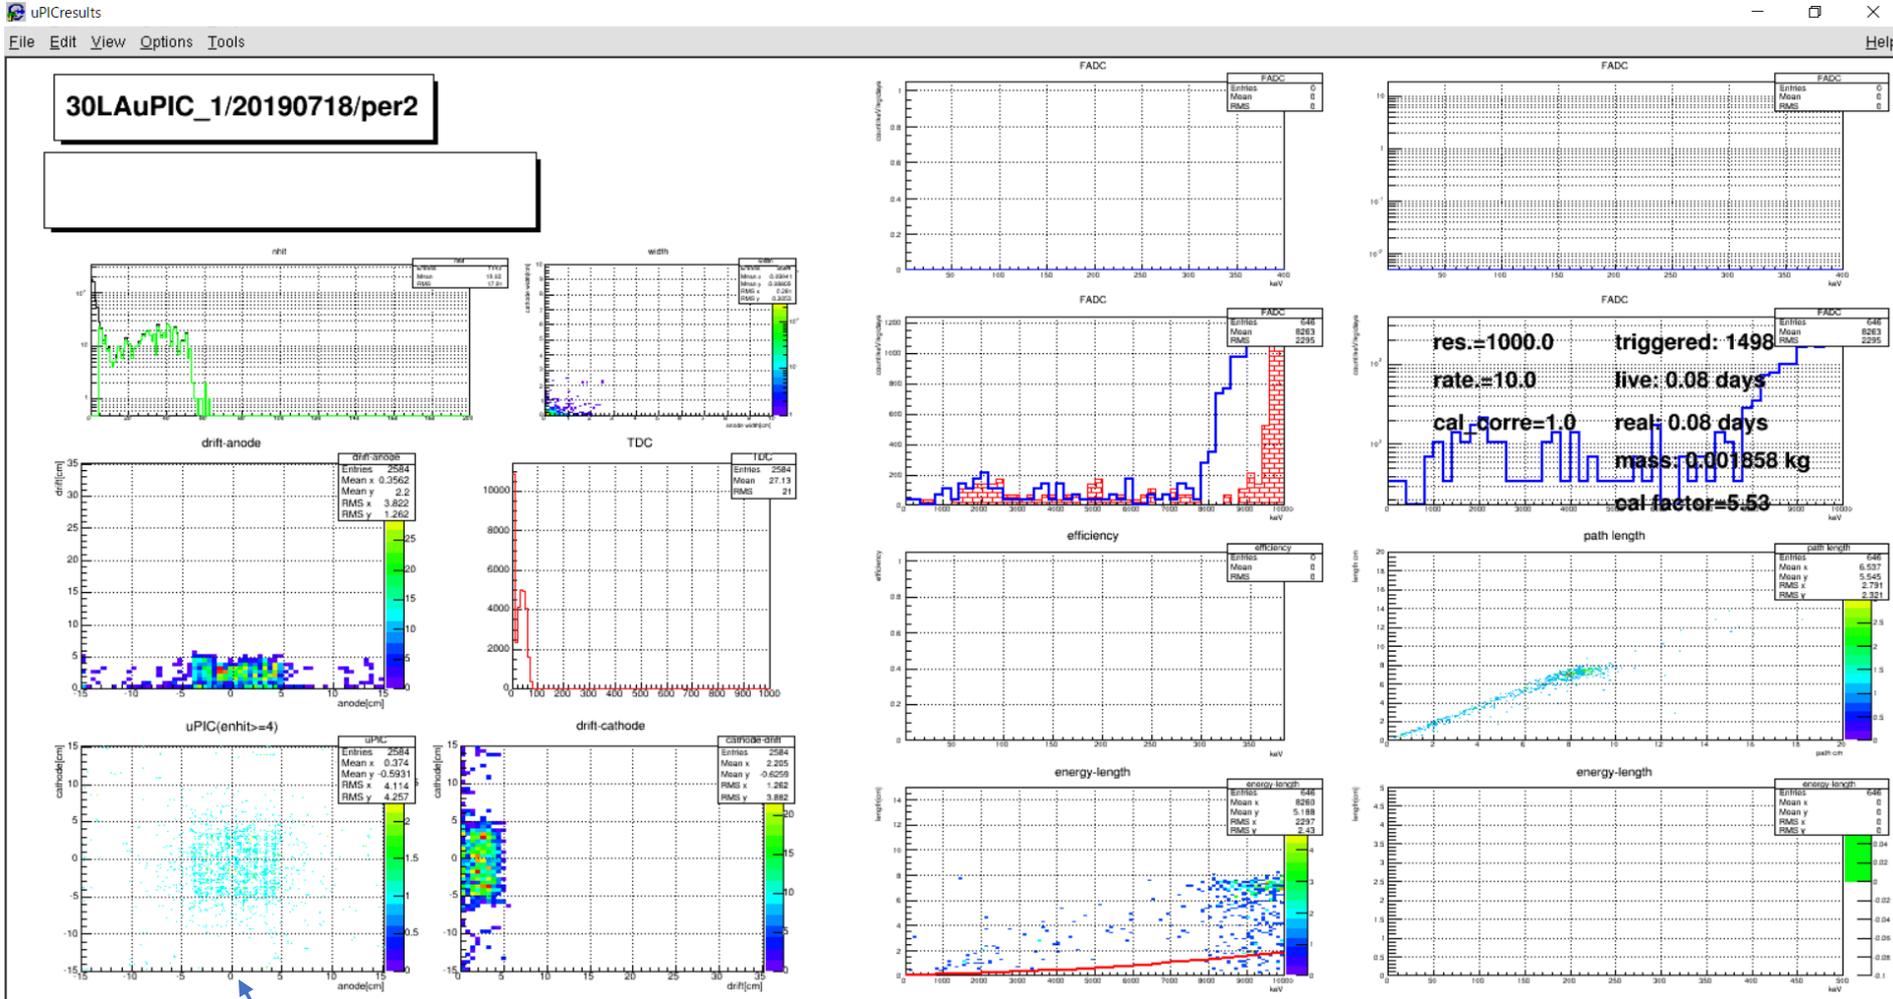
アルファソースが見えている

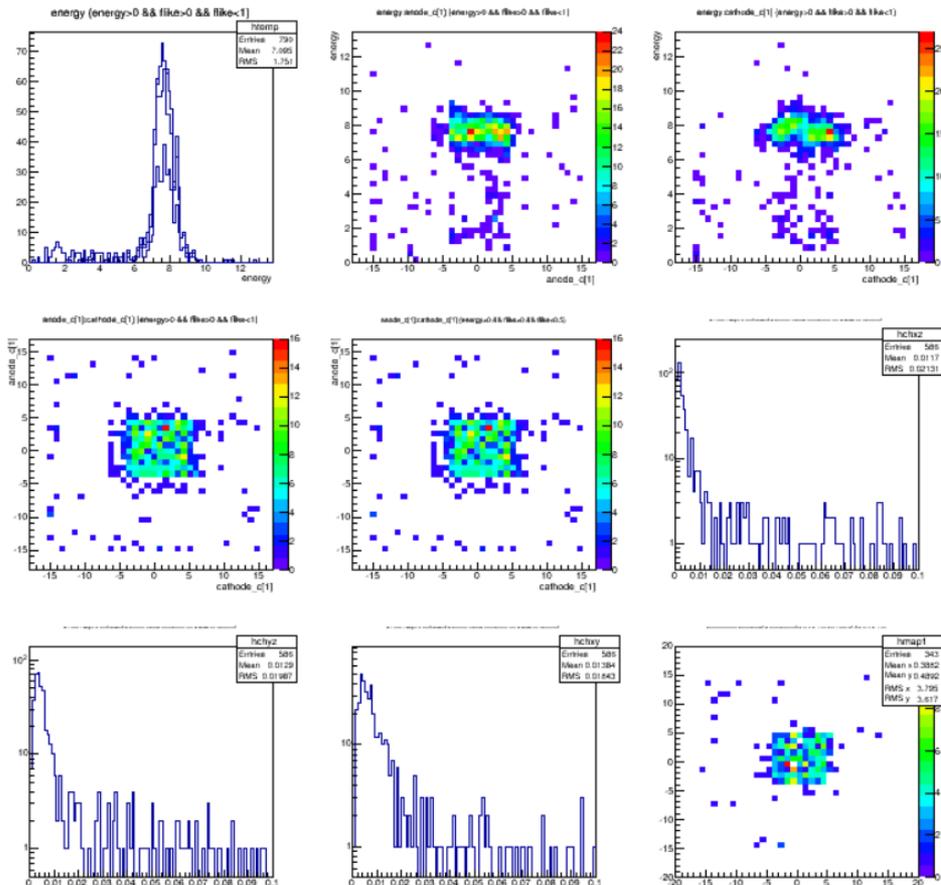
## per2

- ソースが見えている

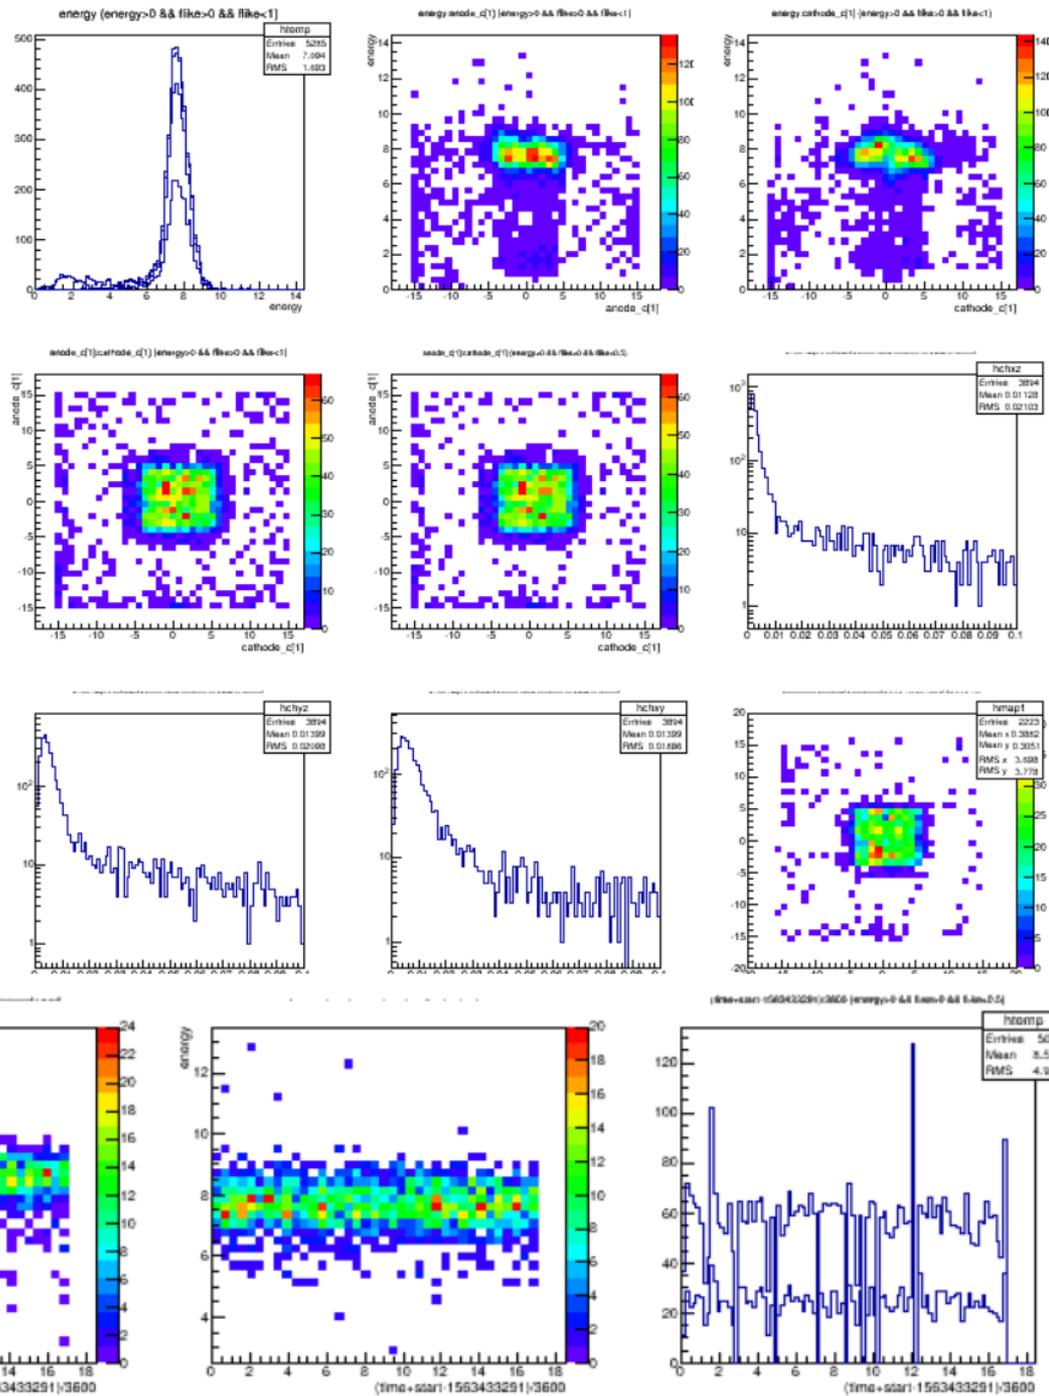
# per2 alpha source run

• サンプル窓の形見えている

• Rate 一定？右下

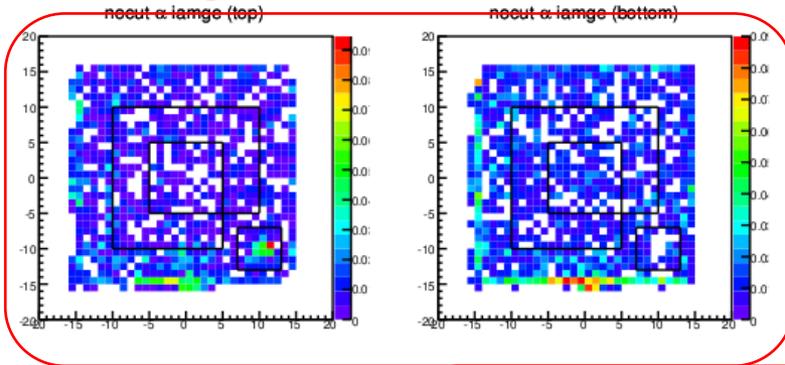
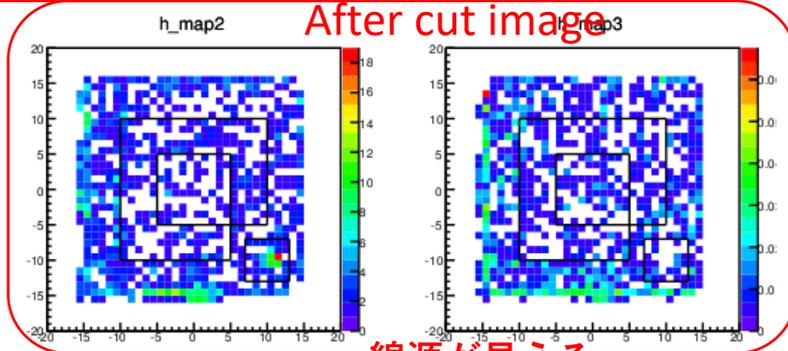
# Cu+Kapton シート Cu側

$$\Delta\alpha < 4.1 \times 10^{-3} \alpha/h/\text{cm}^2$$

線源が見える

5.3MeV見える  
rate 減衰見える?

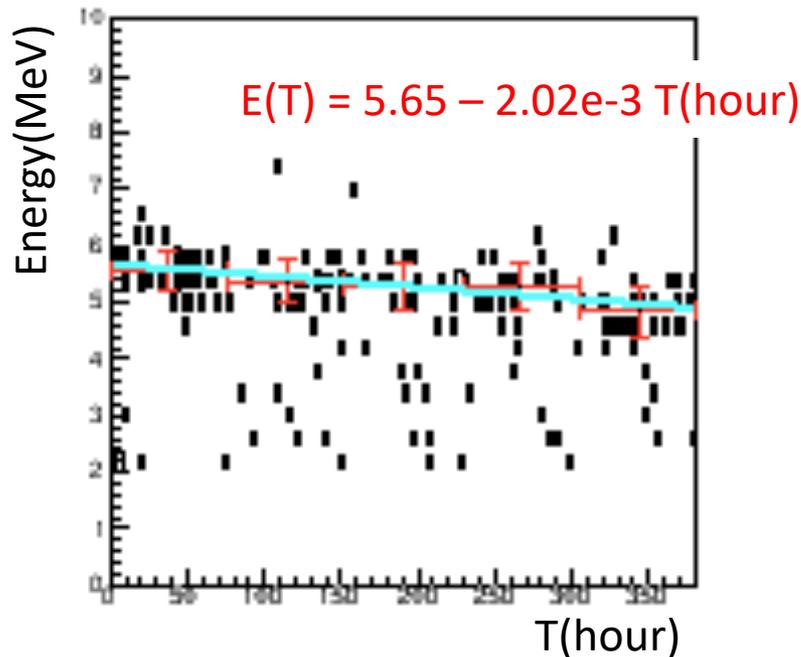
端のalpha sourceでcalibration

補正

$$E^* = (E(T) + 2.02e-3 \times T) * 5.3/5.65$$

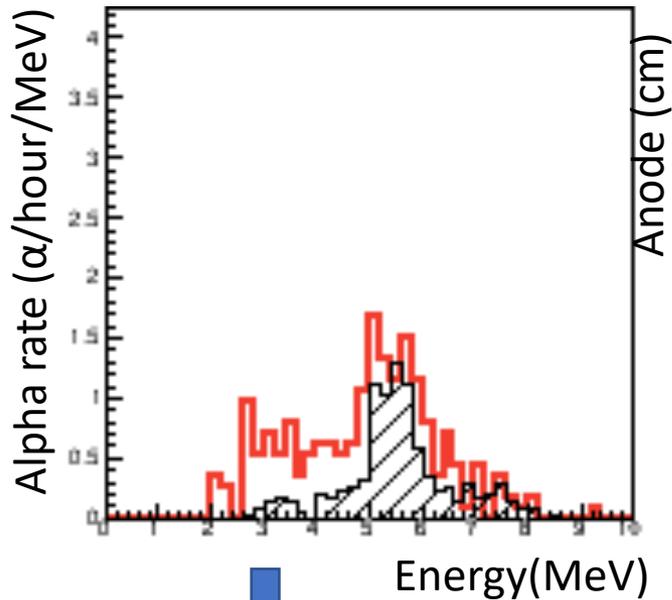
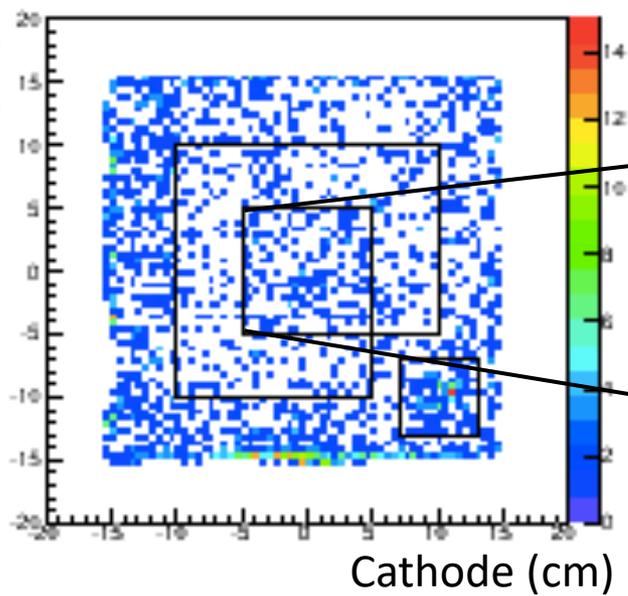
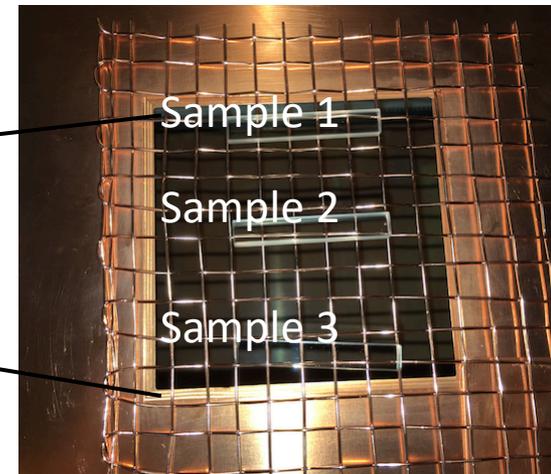
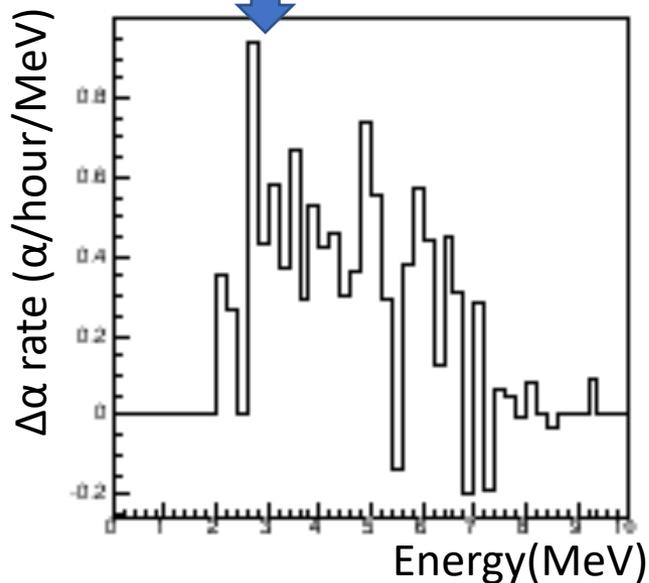
$$T_{\text{eff}} = 370.8 \text{ hr}$$

$$\Delta\alpha = (1.97^{+0.29}_{-0.28}) \times 10^{-2} (\sigma) \text{ a/hr/cm}^2$$

$$BG - \alpha = (1.83 \pm 0.11) \times 10^{-2} (\sigma) \text{ a/hr/cm}^2$$

ガラスサンプル3つで $\sim 0.2 \text{ a/hr/cm}^2$ の $\alpha$ を観測した。  
連続分布なのでガラス内部からのアルファであると  
考えられる。

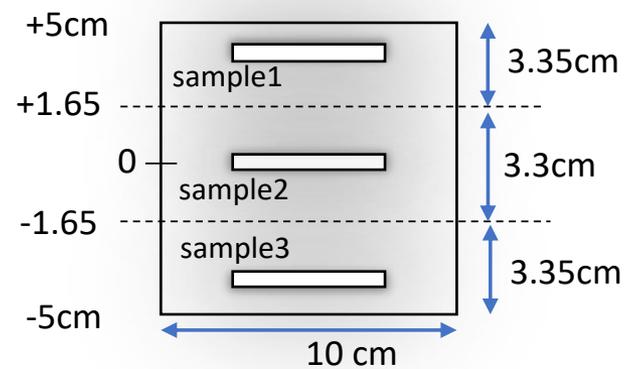
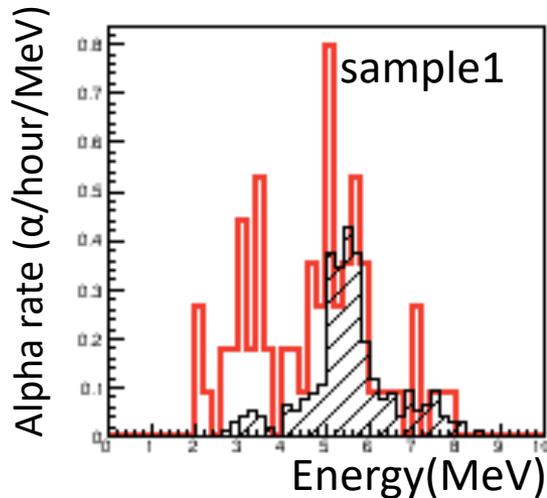
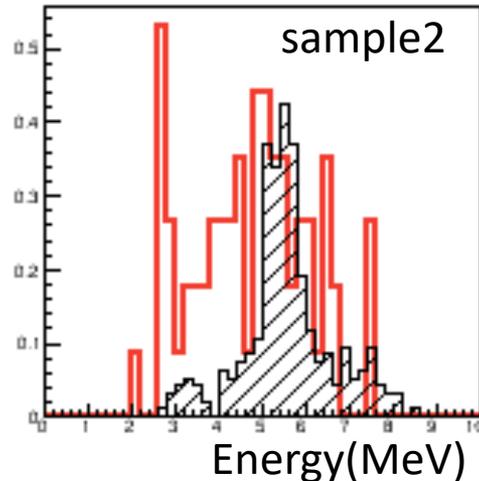
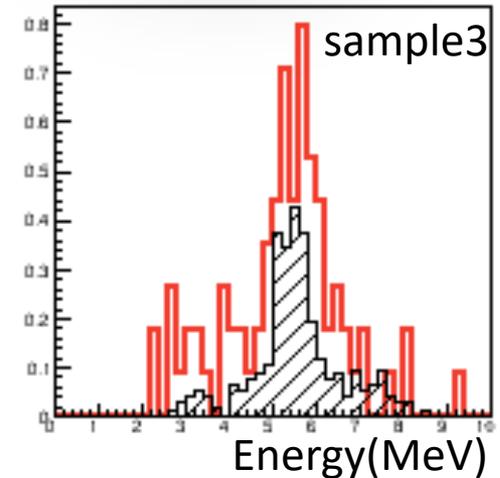
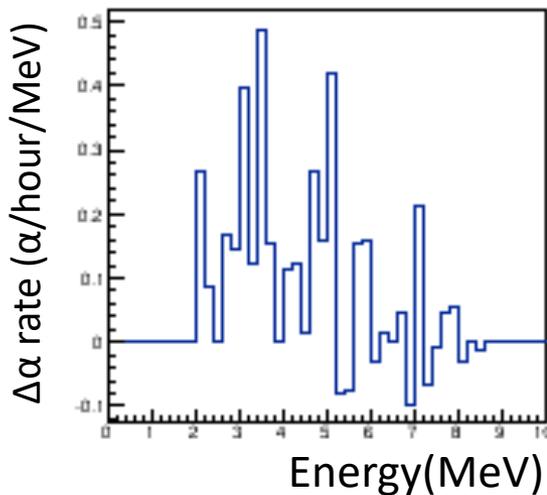
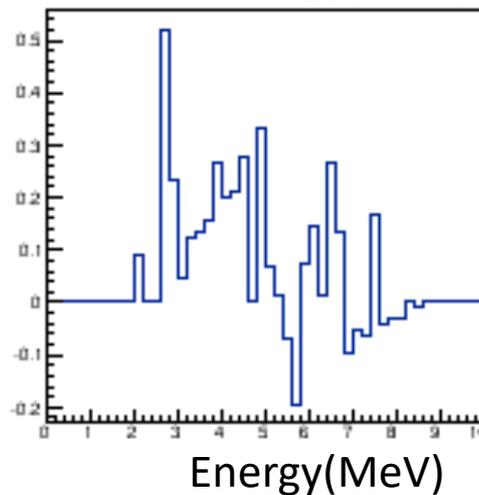
Fiducial cutしてみる

$$\Delta\alpha_{\text{total}} = (1.97^{+0.29}_{-0.28}) \times 10^{-2} \text{ } (\sigma) \text{ a/hr/cm}^2$$

$$\Delta\alpha = (6.4^{+2.7}_{-2.6}) \times 10^{-3} \alpha/\text{hr/cm}^2$$

$$(5.8^{+2.7}_{-2.6}) \times 10^{-3} \alpha/\text{hr/cm}^2$$

$$(7.5^{+2.7}_{-2.6}) \times 10^{-3} \alpha/\text{hr/cm}^2$$

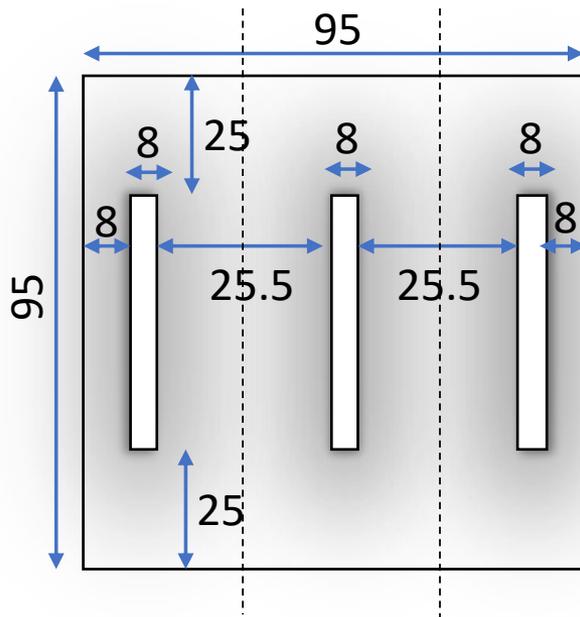
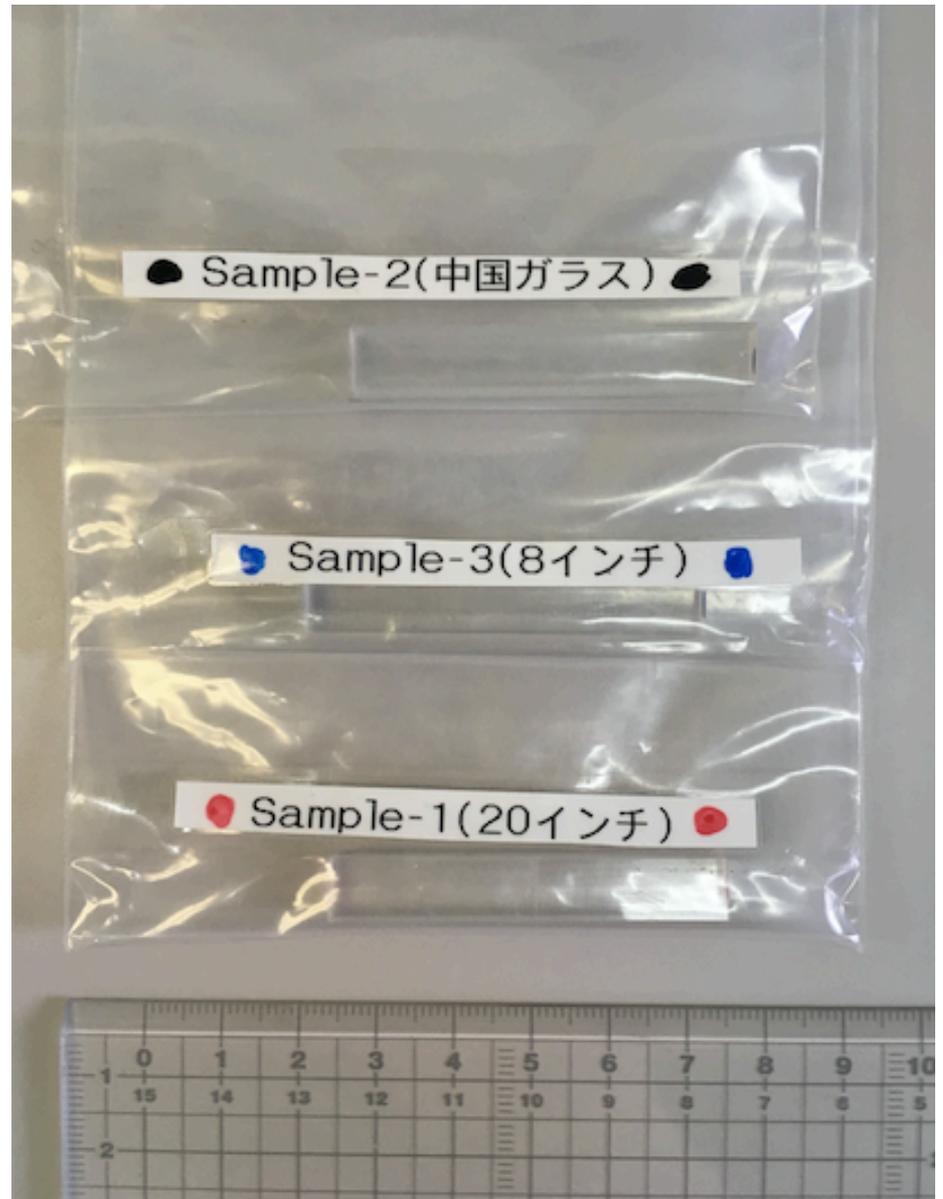
(8 x 5) x 50 mmの板状で

- 気になるのは、側面の端効果。
- これは側面に綺麗な高抵抗シートをつけようかと思っている。

- 並べて計れば、時短になると思う。  
例えば以下, resoが7mmだからfiducialで切って測定できるはず。
