進捗報告

Development of ^{90}Sr Counter project

～素材発光テスト～

H.ITO

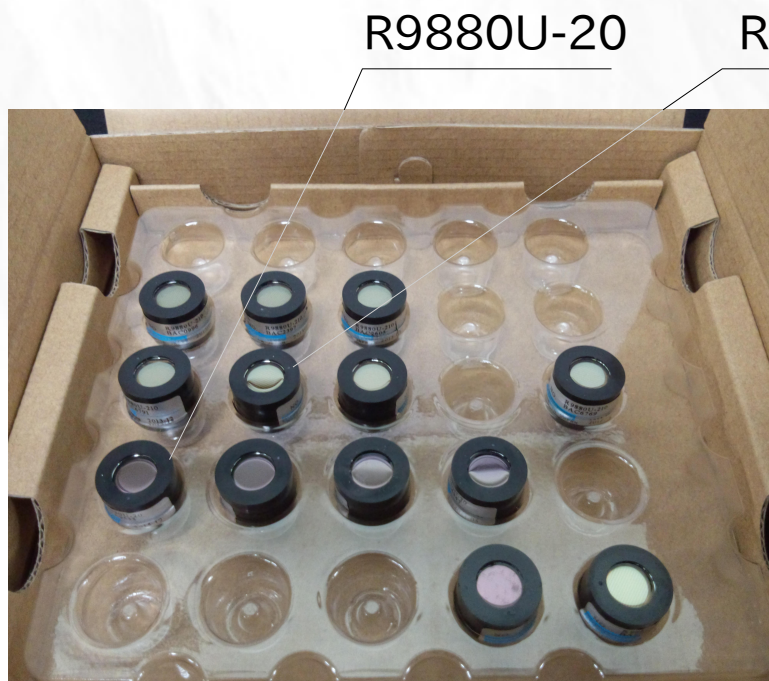
R9880U-20

R9880U-210

外形:直径16mm

有効エリア:直径8mm

千葉大在庫 R9880U-20 (x 5)

R9880U-210 (x 9 + 故障 x 1)

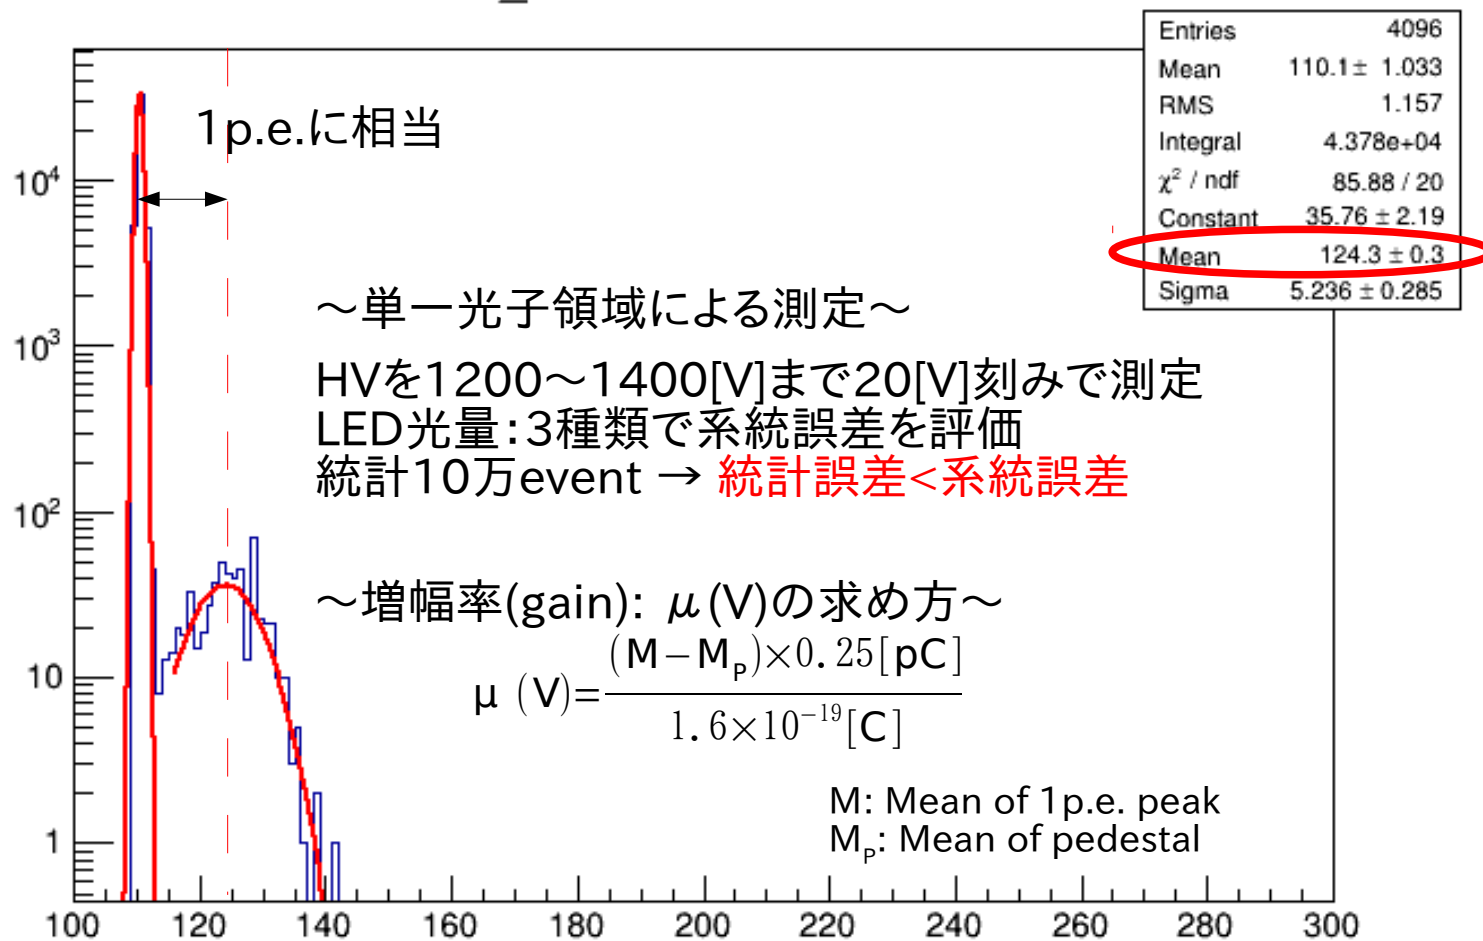
R9880U-210_BAC0996 hv1240led1.44.dat

PMT Calibration analysis
