# Low-alpha 0.3 a Progress

Hiroshi Ito  
2018.02.06

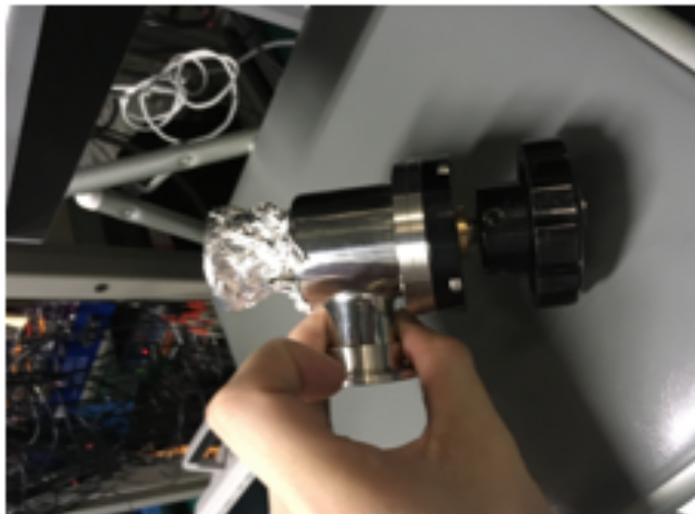
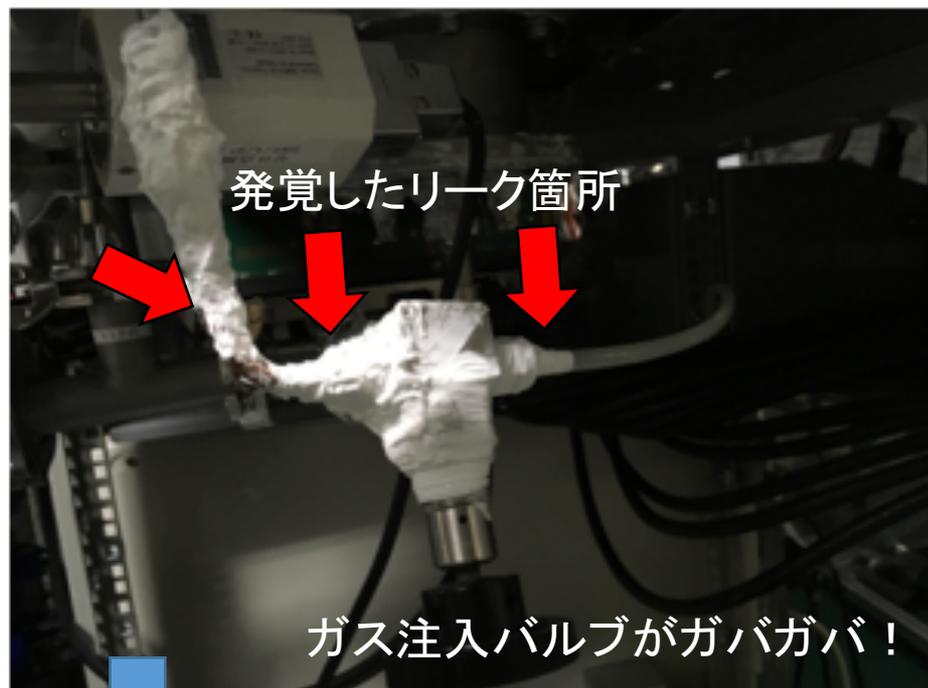
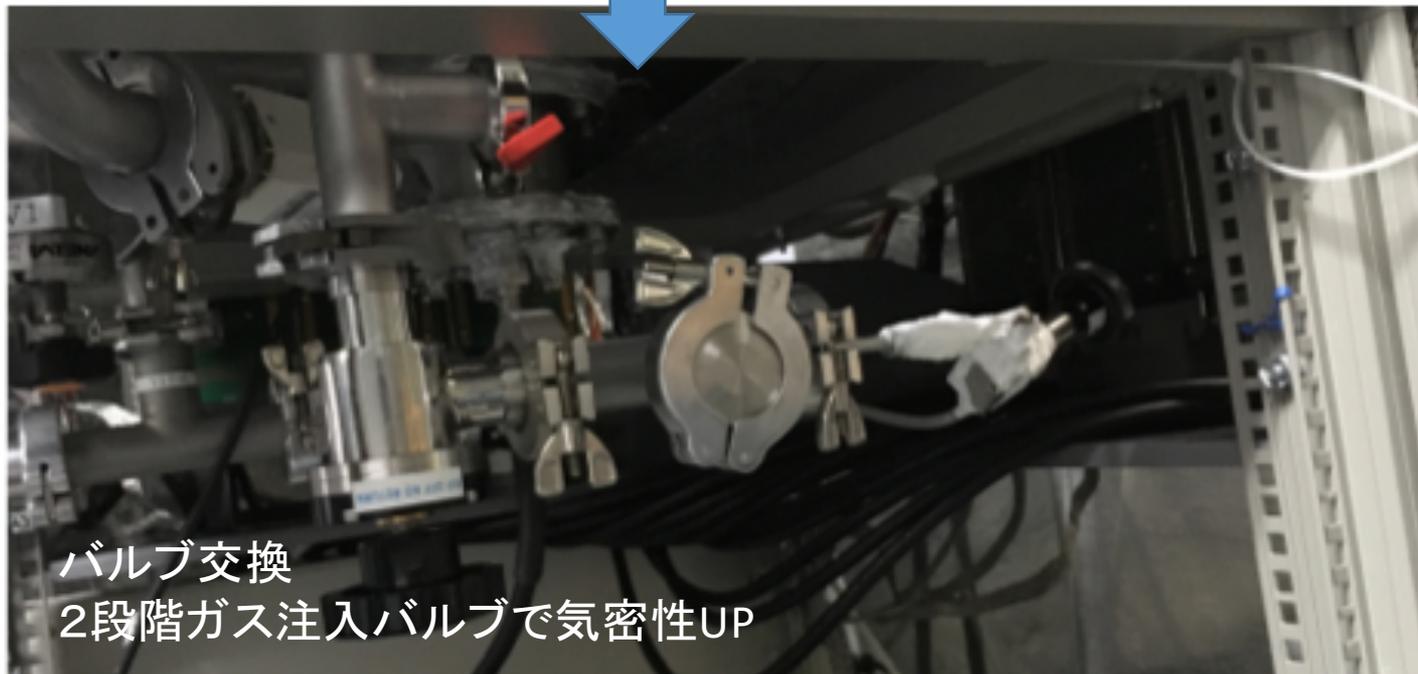
# バルブ取り替え

- 8:42 入坑
- 8:50 ガス圧チェック
- 8:52 真空引き=>リークチェック
- 9:24 Heボンベ切れ->ボンベ交換
- リークチェック
- 11:00 ガス注入バルブ付近繋ぎ目でリーク発見、ガスケットなどで対応、乾燥待ち
- 13:00 バルブ交換
- 14:00 真空引き、リークチェック
- 15:11 CF4 1.0 E+4 Pa フラッシュ
- 15:26 CF4 150 torr 封入
- 15:38 DAQ スタート
- 15:50 出航
- 16:10 CF4ガスボンベ元栓閉め忘れに気づく
- 日曜に岡本くんに閉めてもらうよう手配

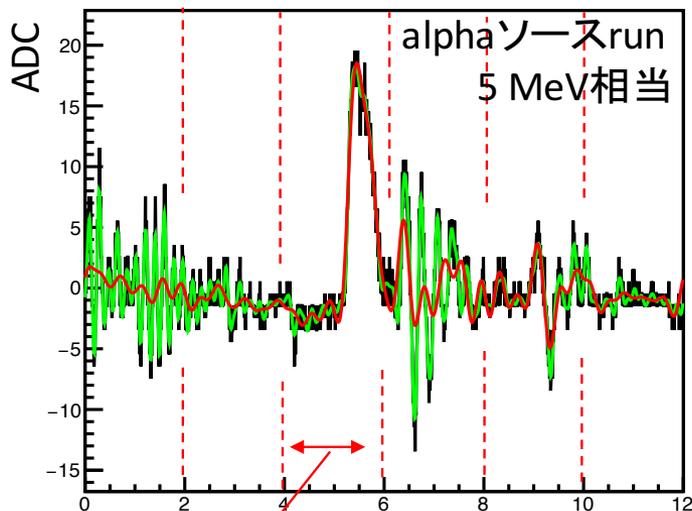
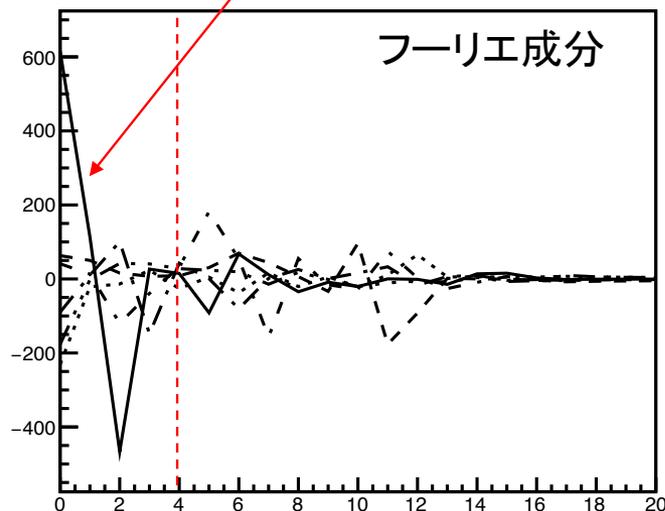
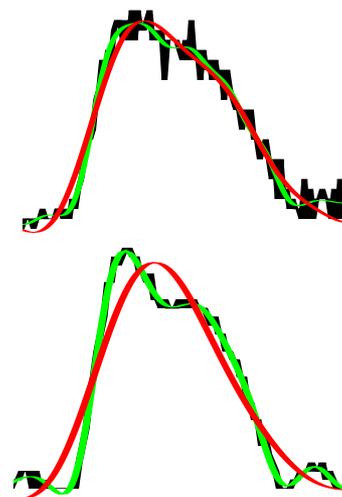
- NEWAGE-0.3aのFADCは雑音が激しい。
- 前後判定のためにノイズフィルタリングが急務
- 黒線 ... 生データ波形
- 緑線 ... フーリエ/逆フーリエ・フィルター波数100 以上の高周波カット
- 赤線 ... 領域ごとにフーリエ/逆フーリエ・フィルター波数4以上高周波カット
- 下図実線 ... 4-6 us領域のフーリエ成分

フーリエ・フィルターは信号と雑音分離は良くなるが、信号も鈍るため前後判定でしくじる。

うまいノイズフィルター方法が必要！
