Low-alpha 0.3 a Progress

Hiroshi Ito
2018.05.22

PINフォト アルファ線 calibration

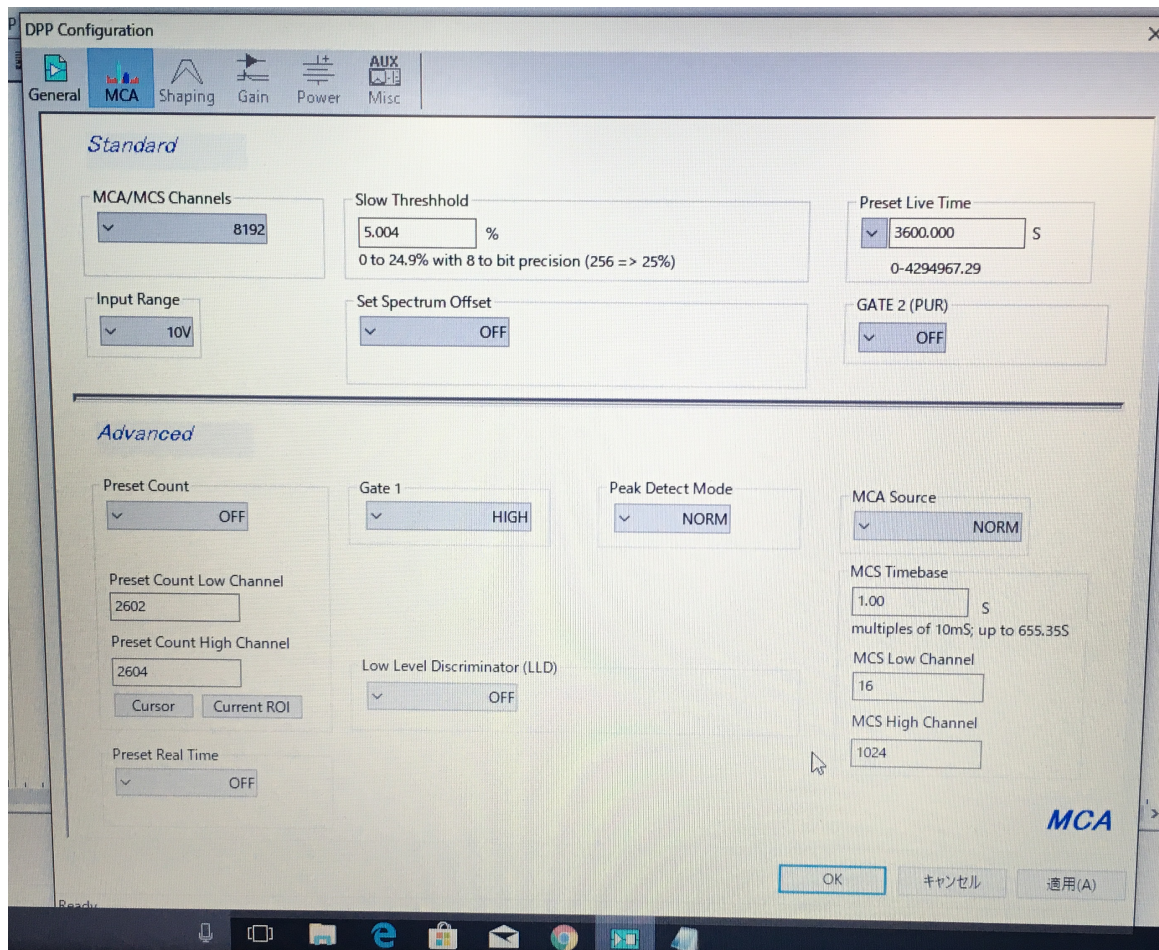
MCA設定画面

MCA設定情報

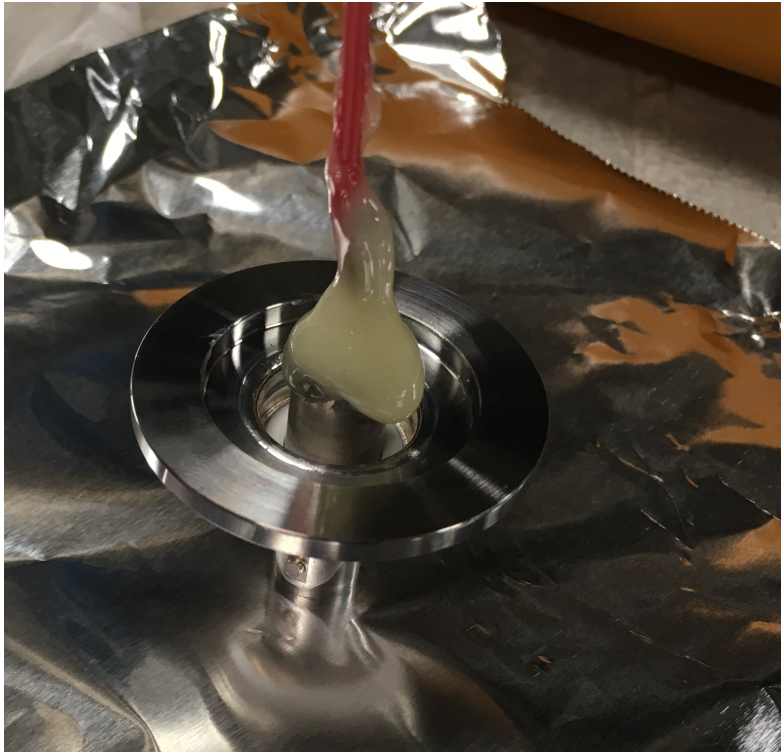
NW-SHVアラルダイトで接着

5/14にNW-SHV入荷

単線ケーブルをハンダで接続、その後アラルダイトで接続部を覆うように接着

翌日、接続部をテスターで導通箇所ないかチェック=>漏れあり

二度塗り作戦に移行

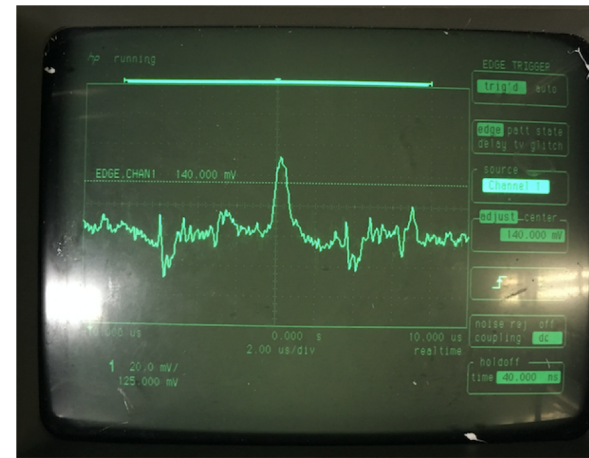
- 12:30 CF4 flush
- 13:00 CF4 150 torr (1.97E+4 Pa)入れて
- オシロで信号確認OK
- Per1: test run ... トリガーレートは10-30Hz
しかし、nhit=0しかない
- Per2: test run 再度同じ
- エンコーダーリセット
- Per3: test run
解析でTDCカットを省くとnhit≥4データも入る
飛跡はない, hit pointは
(anode, cathode)
=(-15,-15)に集中してる(n≥4)
- waveformはある<=per1, 2も同様だった

NA_anal 30LAuPIC_1 20180517 per3
file 1 event 2
data file:selection.dat
nhit : 9
 $\chi^2 = 84.67$
distance(f-f) = 1.00 cr
path length = 63.81 cr
FADCsum = 670.6
rms(a-d) = 146.65mm
rms(c-d) = 146.65mm
drift velocity = 7.0cm/us

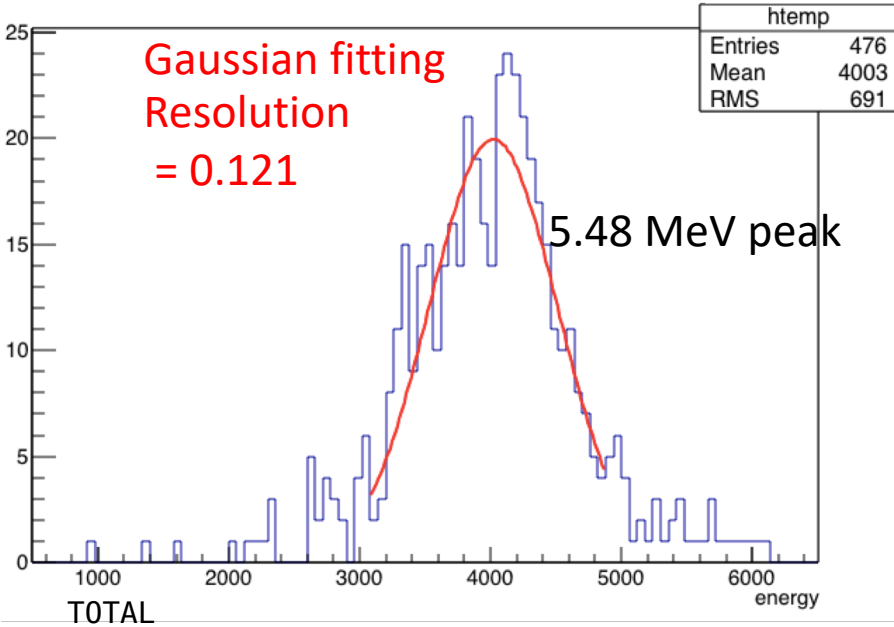
- Per5: alpha source run
- 途中経過 476 events/11 file
- カウントレート/fileを見ると、file5はデータが全然いないように見える。
- Fid cut analysis は後で

EXT NO.	PARAMETER NAME	VALUE	ERROR	STEP SIZE	FIRST DERIVATIVE
1	Constant	1.99643e+01	1.32235e+00	2.23760e-03	1.47055e-05
2	Mean	4.02168e+03	2.96617e+01	6.47480e-02	-1.68338e-07
3	Sigma	4.87652e+02	2.86761e+01	3.61534e-05	9.39100e-04

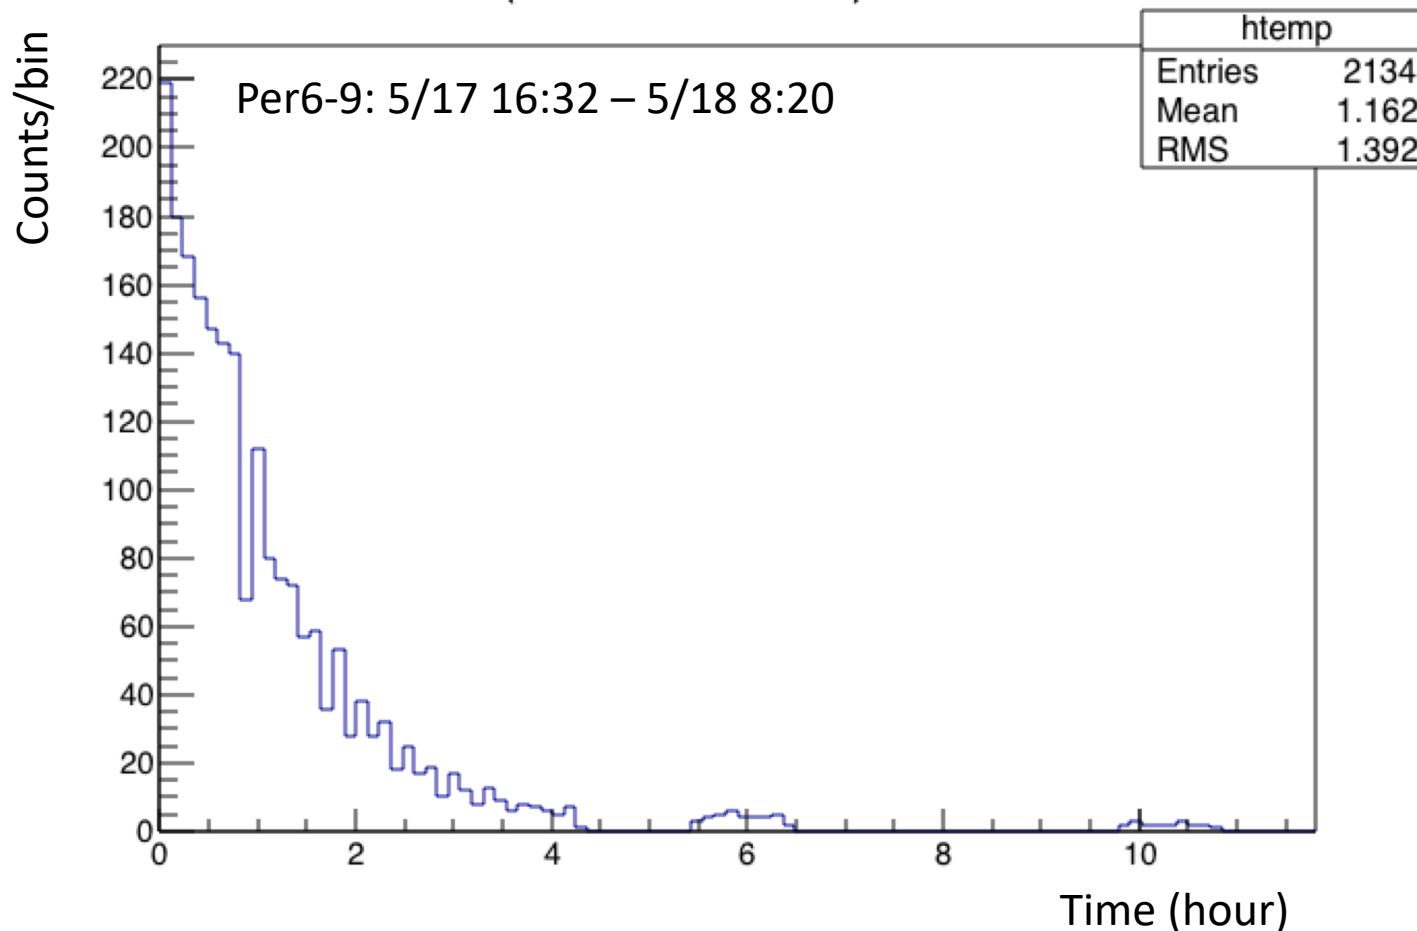
- 2日目スケーラは昨日のレートより1桁低い
- 2018/05/17 runのfile rateを見ると、指数関数的にレートが減ってる。
- サンプル交換後スケーラは数十Hzに戻った。
- 問題のまとめは後で

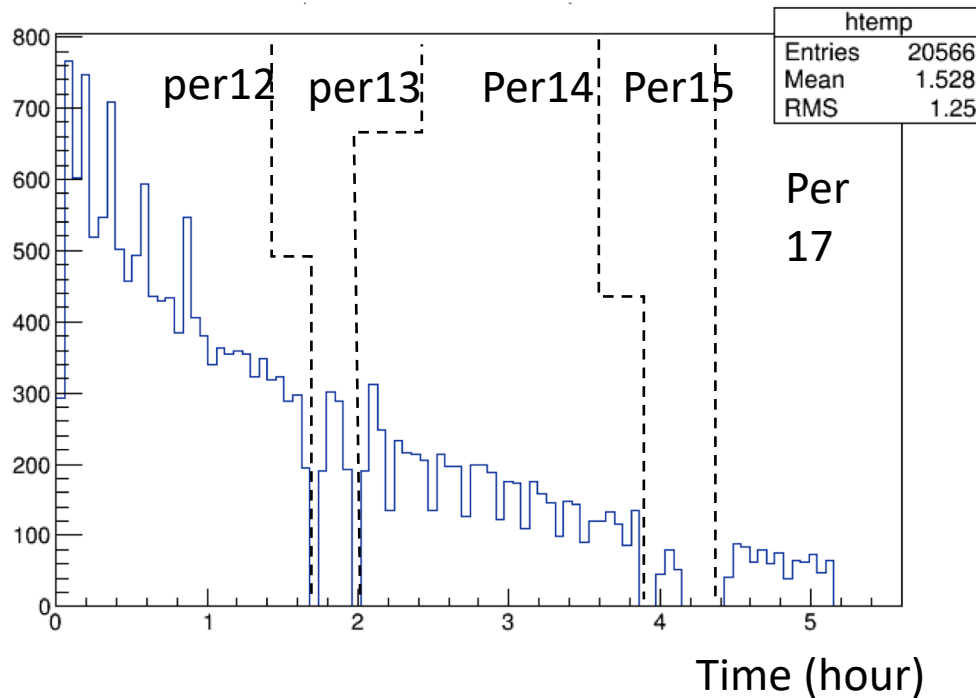
- サンプル交換後スケーラは数十Hzに戻った。
- カウントレートの減衰は再現された。
- 減衰率は今日の方が長い
- DAQ切り替えでは戻らなかった。
- HV, ASD, Encoder rebootでも、変化なし

- 仮説1 : anode current上昇による efficiency down
- 仮説2: DAQメモリの圧迫で落ちてる
- 仮説3: ガス劣化

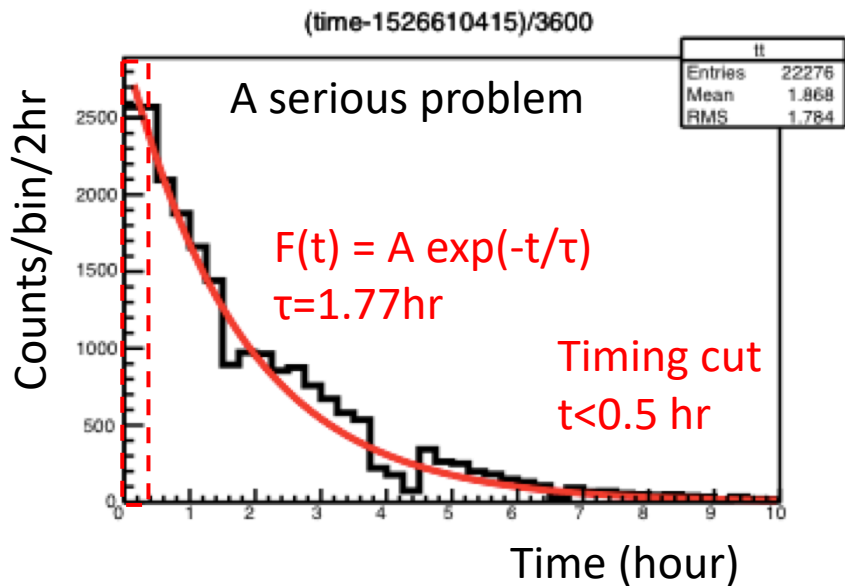
Calibration Factor Determination

- The calibration using light pulser (Am-241) was performed after exchanging to the drift plate with alpha-ray window.
- The energy calibration factor was determined to be 7.95 keV/ADC.
- The energy resolution was estimated to be 9.3%.
- But, a serious problem has occurred, which is count rate decaying as a time.

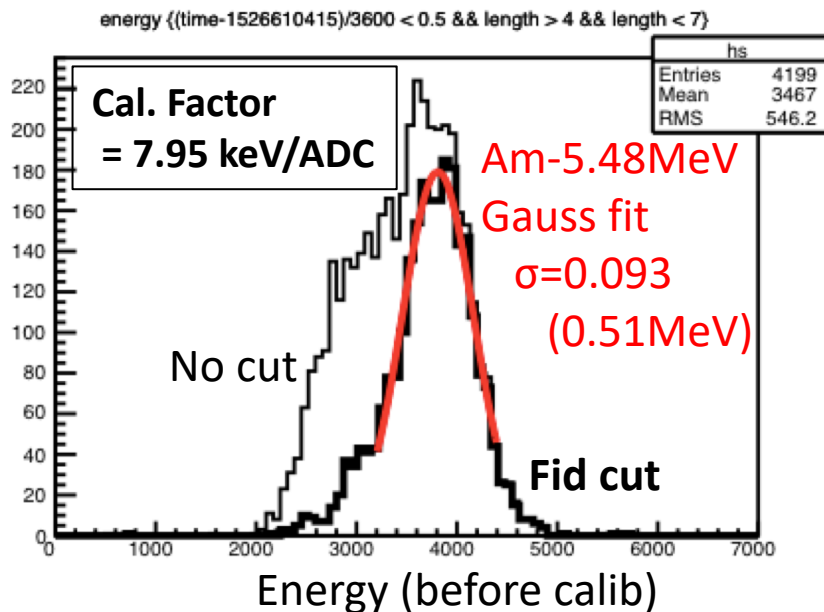
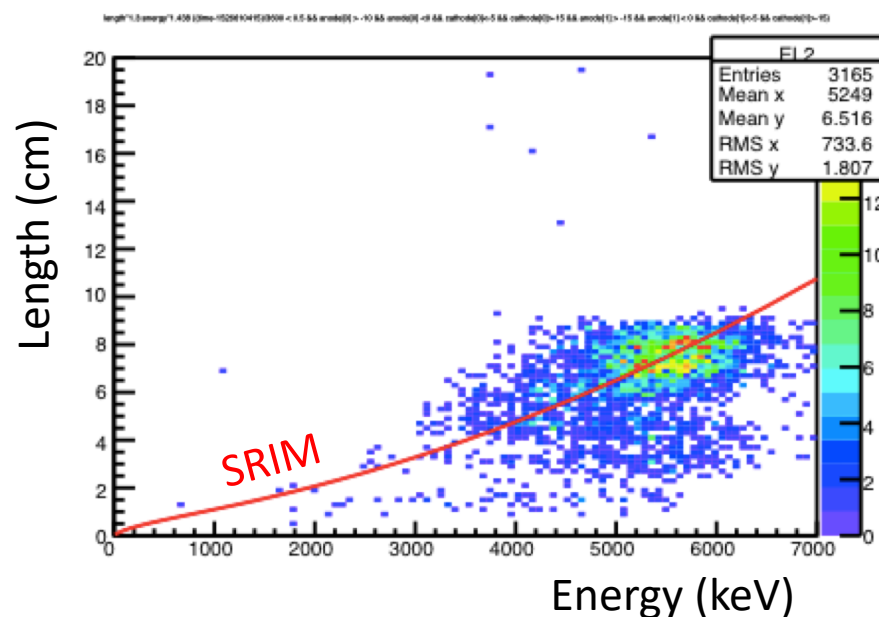
Fid-cut Energy-Length Display

Calibration Factor Determination

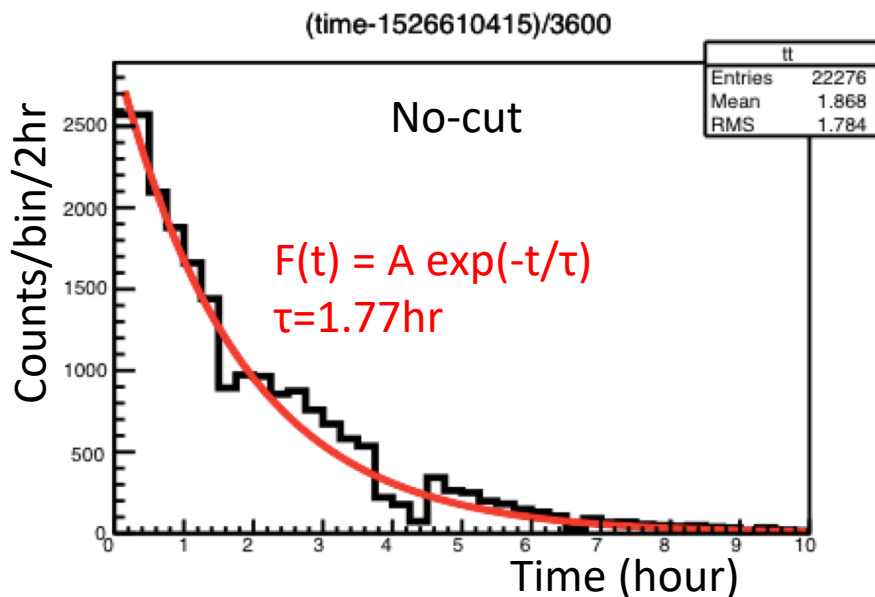
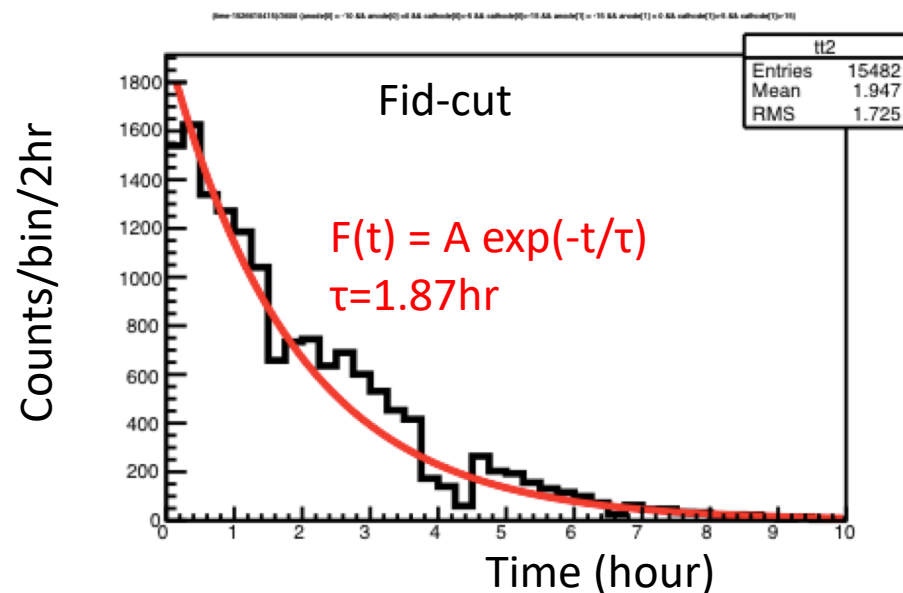
Count rate decay problem

- The rate was refreshed by a sample exchanged.
- The sample exchanged process is follows:
 - HV, ASD, Encoder power down, Gas exchange, sample set, and power on.
- The rate was not refreshed by HV, ASD, Encoder power reboot.
- TPC internal pressure was stable.
- ASD, Encoder power current were little fluctuated with 0.1 A order.
- Suggestions are follows:
 - (1) Any ASD channel may be dead., (2) Humidity can affect to readout circuit.
 - (3) Gas deterioration, (4) VME memory dead time is slowly.
