# Low-alpha 0.3 a Progress

Hiroshi Ito  
2018.06.25

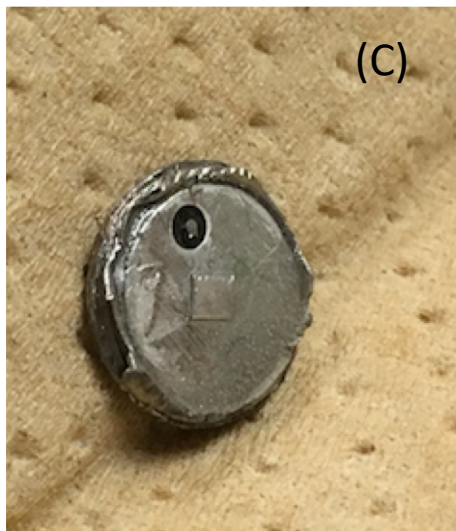
### 銀ペンの試し書き

銀粒子の他に水分が多い

- キムワイプに試し書き

=>染みになるほどの水分 (A)

- カプトンテープに試し書き

=>乾くのに数分 (B)

- 傾けて表面張力でギリギリ側面が導通するように銀液を盛った。ソース(四角部)に銀液が被らないように(C)。

- 導通チェックはテスターで確認。(プローブが汚染されないようにアルミホイルで保護してチェックした。)

ライトパルサーの四角部分がAmソースでかつ絶縁されている。

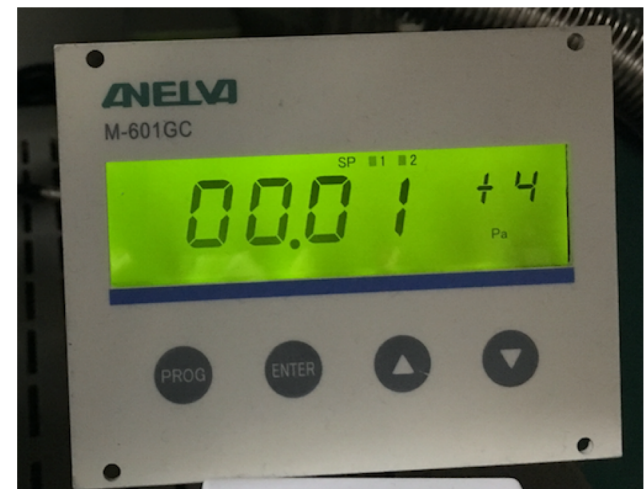
真空引いている際に圧力計がカチカチになっていた。そのときにSP■1 ■2という表示が点滅。

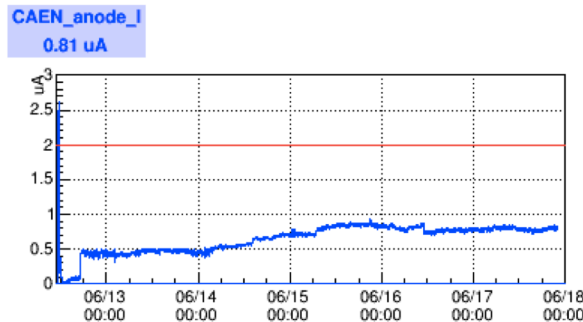
# BG run monitor

config file: monitor\_03a\_na16.cfg  
 status data directory: /home/msgc/status\_na16  
 rate data directory: /home/msgc/rate\_na16  
 CAEN data directory: /home/msgc/CAEN\_status\_na16  
 ups data directory: /home/msgc/ups\_status  
 from 20180612 11:00  
 to 20180618 0

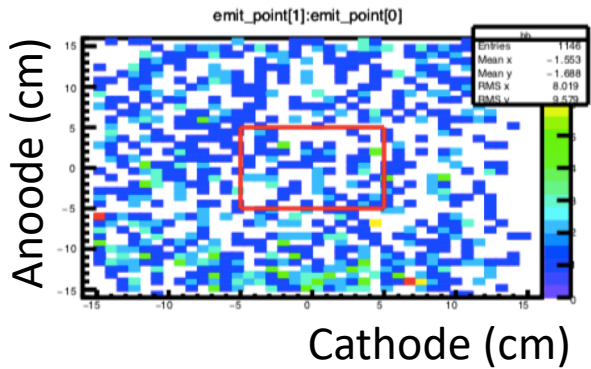
# BG run (Cu plate) 6/12-20

0 ≤ t < 20 hr

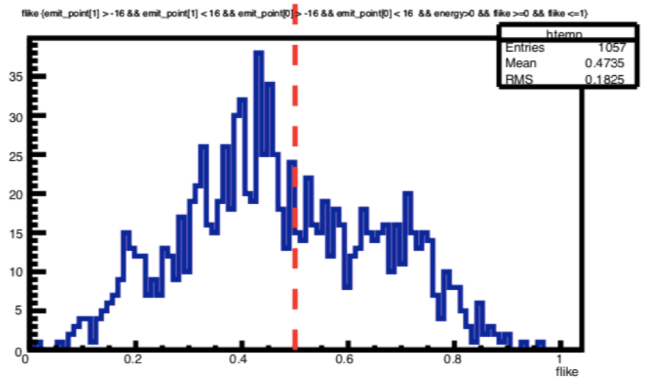
活性炭OFF

Upward like

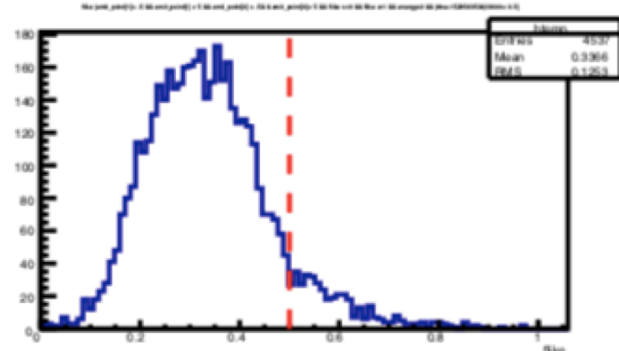
活性炭ON

Upward like

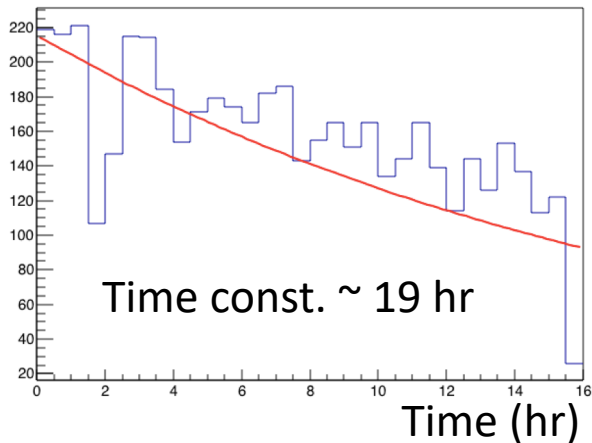
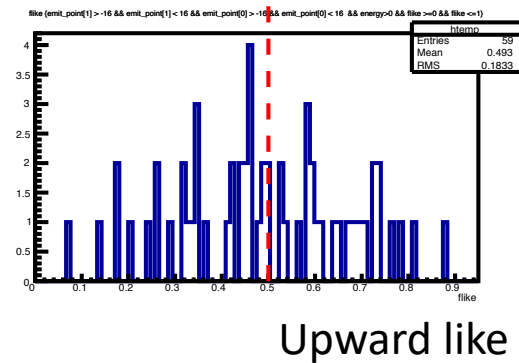
2017年11日時

去年との違い

- 上部テフロン、ドリフト板、フィードスルー
- ドリフト電圧、活性炭ライン、
- 銅管->EP管
- CRボード切断
