# NEWAGE 0.3a progress

2018.10.30

## Content

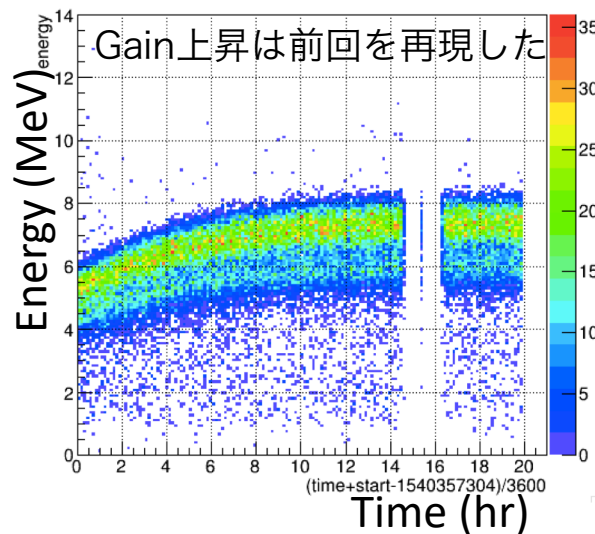
+90度回転線源

Count rateのガタツキは  
14-16hr以外は安定

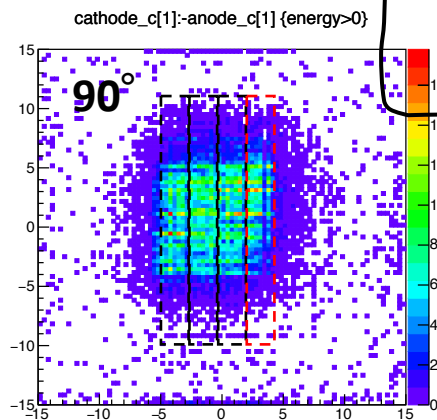
Source rotation

Rotated alpha map

傾向は似ている

- イメージマップの偏りは電場揺らぎではなく、線源のアルファの濃淡が寄与していたことを裏付けた。
- 0.3aのアルファ線のposition sensitiveを実証した。
